Asbestinventarisatetest

Brusselsesteenweg 511, 9090 Melle
Gemeenschappelijke delen

Attestnummer : 20240627-000494.000

Uitgegeven op : 27.06.2024

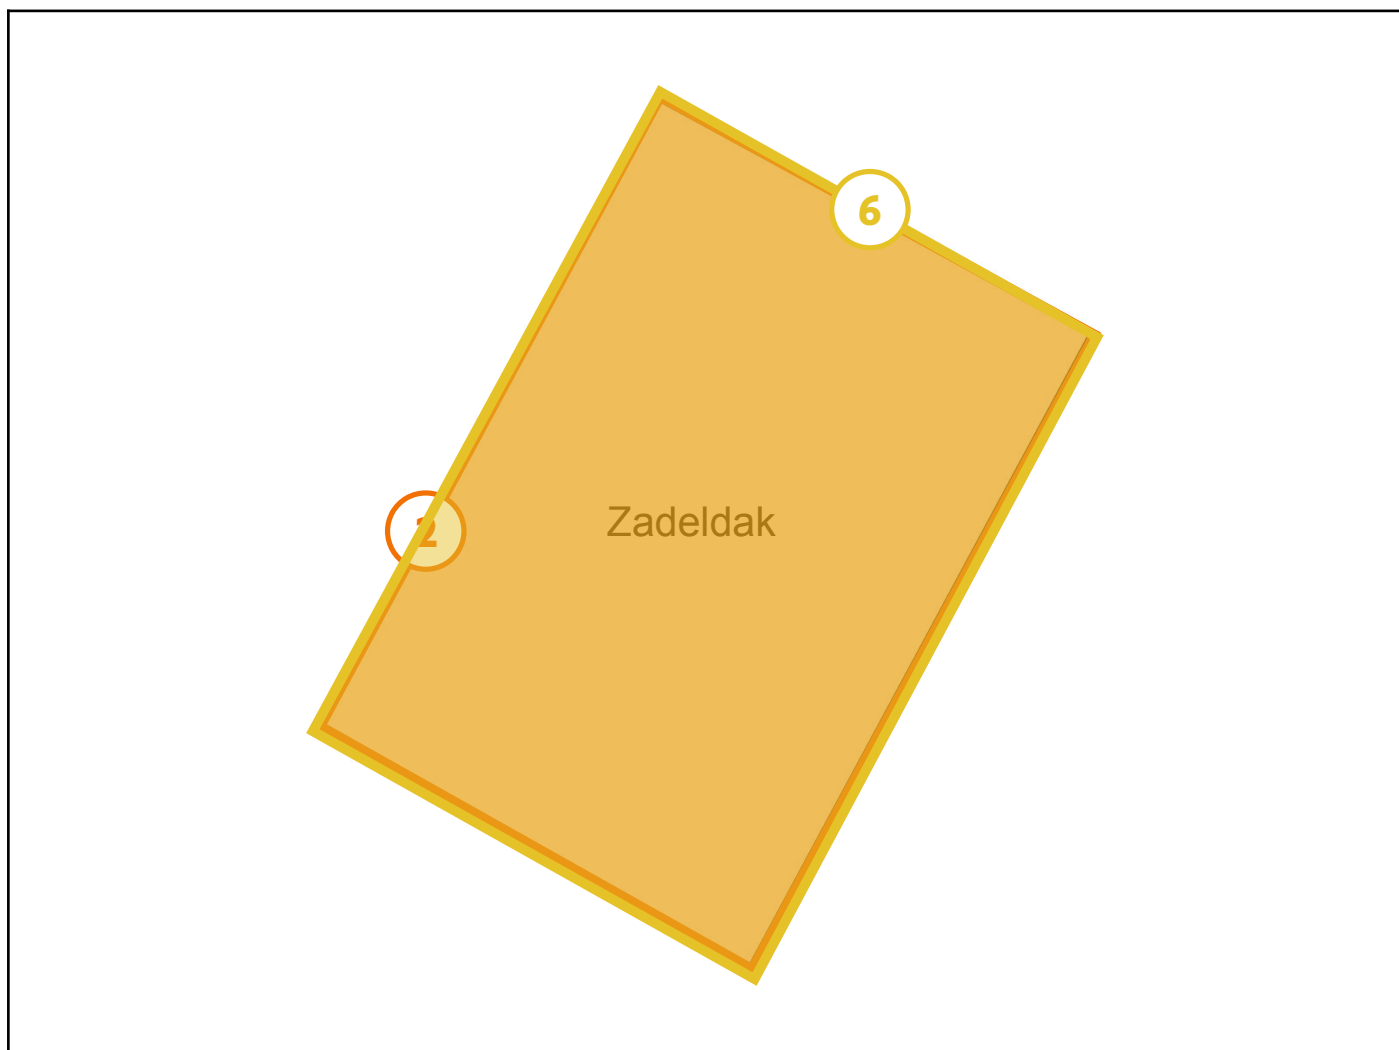
Plan 1.4: Zadeldak

Beschrijving	Type	Actie
2. asbest leien	Asbestmateriaal	Verwijderen
6. menuiserie onderdak	Asbestmateriaal	Zorgvuldig beheren

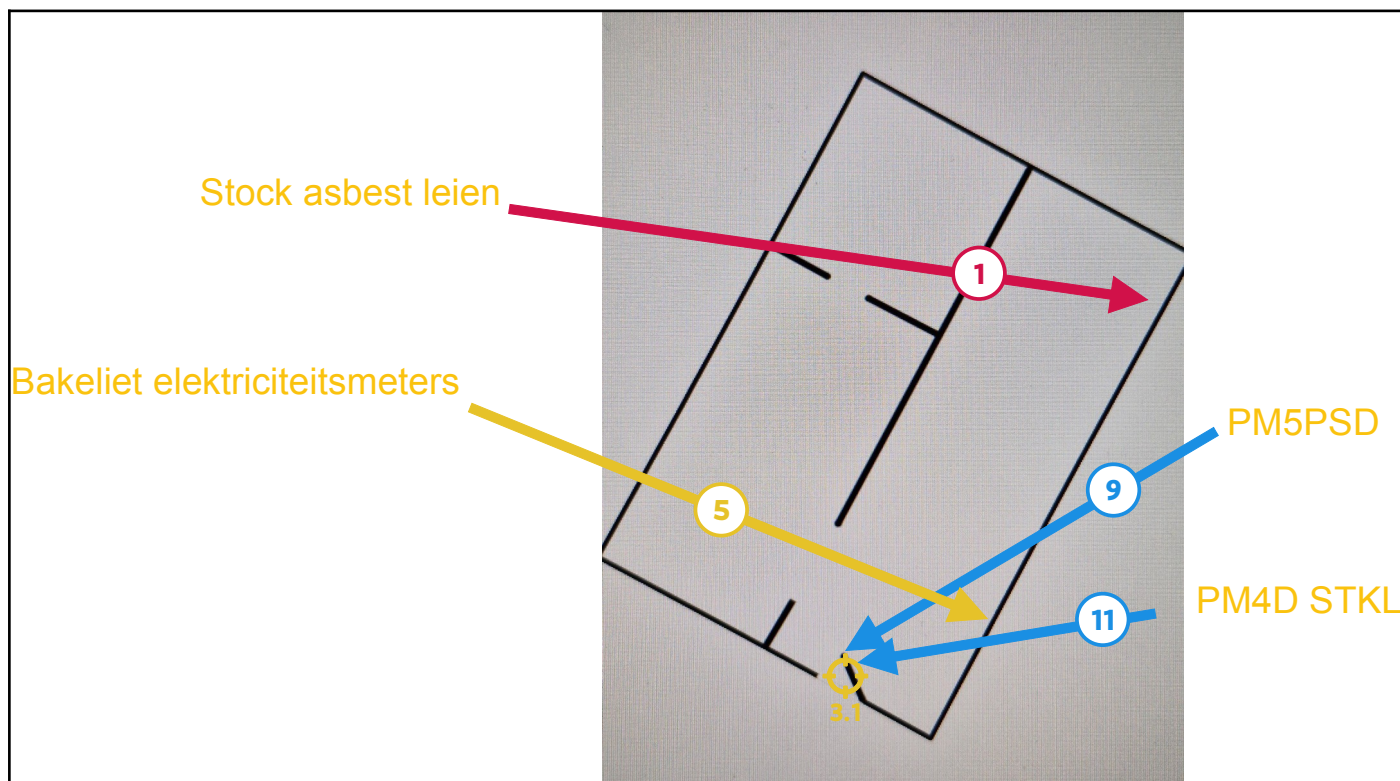
Plan 1.5: stooklokaal/techn. ruimte/berging

Beschrijving	Type	Actie
1. Lei stooklokaal	Asbestmateriaal	Dringend verwijderen
3. asbesthoudende mastiek tussen glas aan deur	Asbestmateriaal	Zorgvuldig beheren
3.1 Code: PM3 MAS DR	Puntmonster	-
5. Bakelieten elektriciteitsmeters	Asbestmateriaal	Zorgvuldig beheren
9. Schuim/Mousse in deur	Geen asbest	-
11. Deurplaat stooklokaal	Geen asbest	-

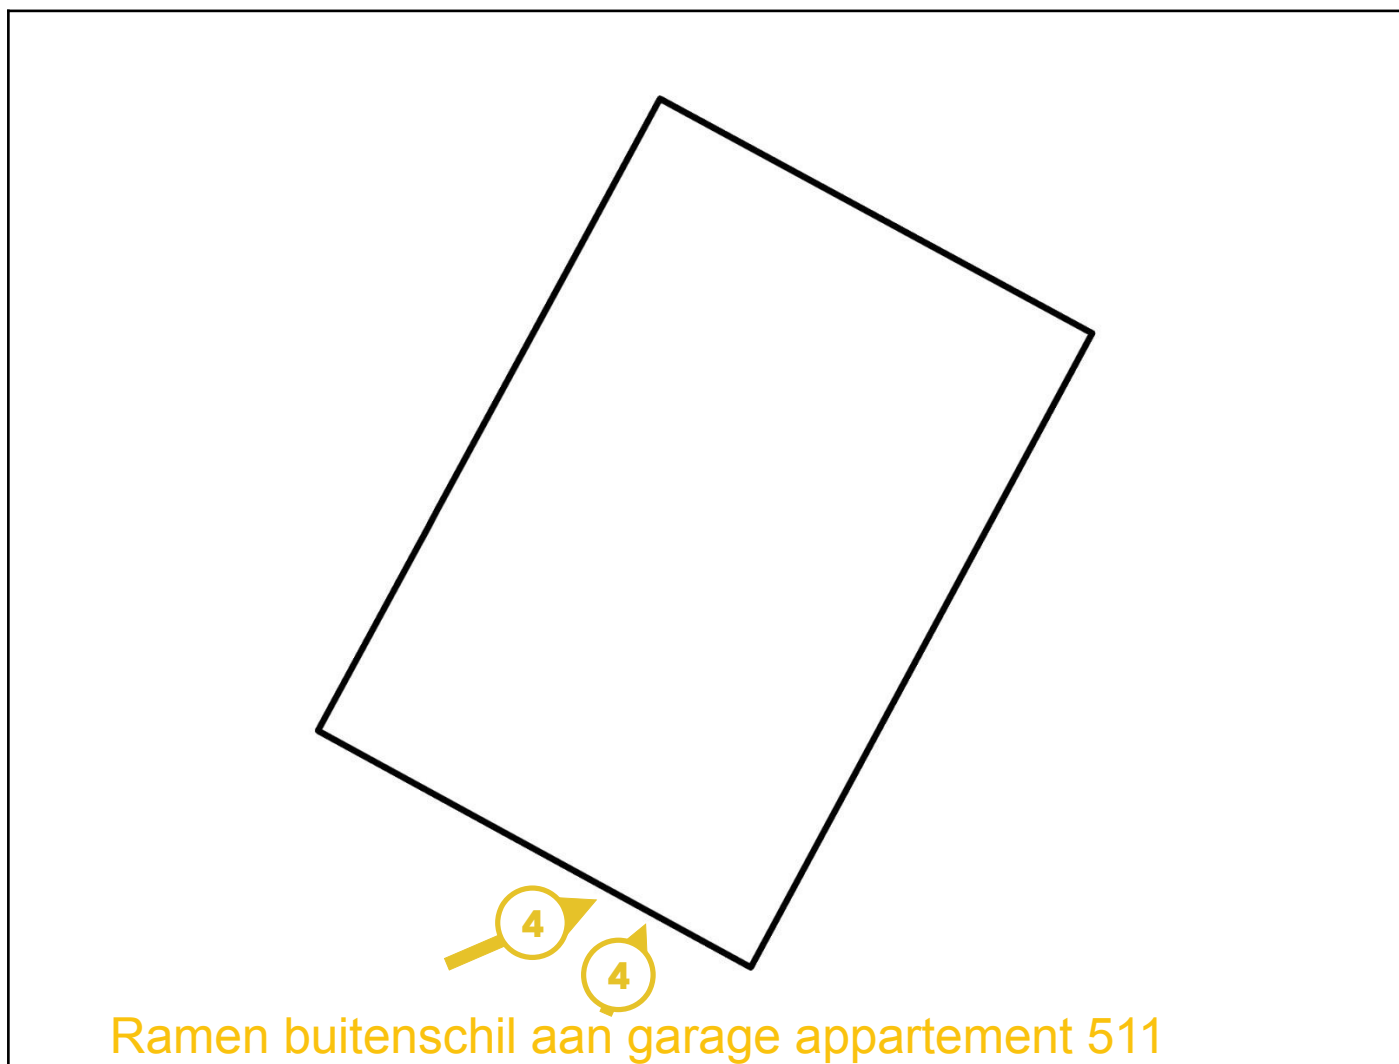
Plan 1.7: Ramen buitenschil gebouw

Beschrijving	Type	Actie
4. mastiek afkitting ramen	Asbestmateriaal	Zorgvuldig beheren

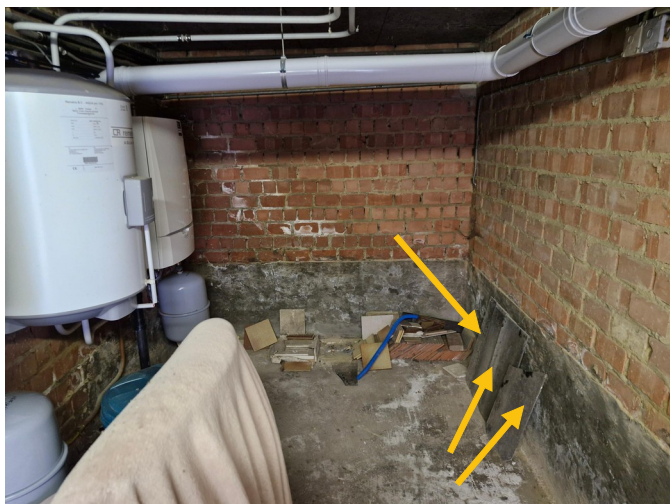
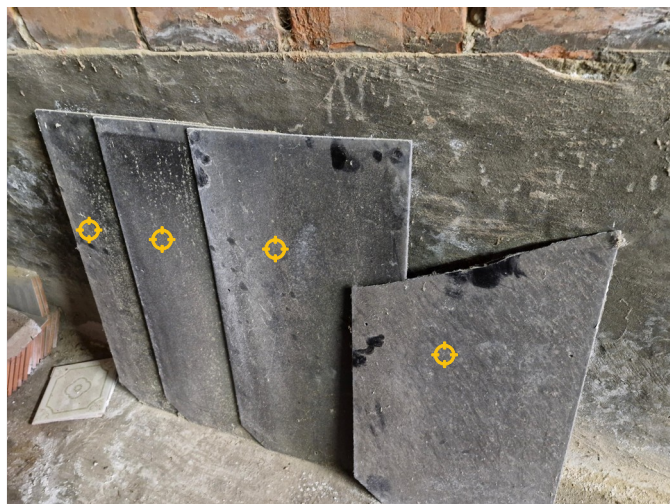
Het asbestmateriaal valt onder de mijlpaal van 2040.

Dringend verwijderen

Beschrijving	Lei stooklokaal
Type afvalstof	Betreft stock-voorraad of gedemonteerde asbestmaterialen
Aanwezige resten	Betreft een 4-tal leien die opgeslagen liggen in het stooklokaal.
Omgeving	Binnen
Primaire drager	Onderdelen - stock
Asbestmaterialen	<ul style="list-style-type: none">Dak- en gevelbekleding - Lei, shingle
Bindmiddel van asbestmateriaal	Cement
Gebondenheid op basis van bindmiddel	Hecht
Hoeveelheid (gewicht - aantal)	<ul style="list-style-type: none">1,00 kg - 1 stuk
Totaal gewicht	1,00 kg
Eenvoudig bereikbaar	Ja
Identificatiemethode	Vaststelling met monstername

- Scherm in afwachting van verwijdering het asbestafval af van luchtstromingen en verstoring: bijvoorbeeld door het te verpakken, te fixeren, af te dekken, signalisatie - afbakening aan te brengen,
- Verwijder het asbestafval.
- Baken de gecontamineerde zone verder af met kleefmonsters.

- Eenvoudige handelingen: mag via doe-het-zelf of door werknemer(s) met opleidingsattest eenvoudige handelingen
Dubbel inpakken en afvoeren naar containerpark.

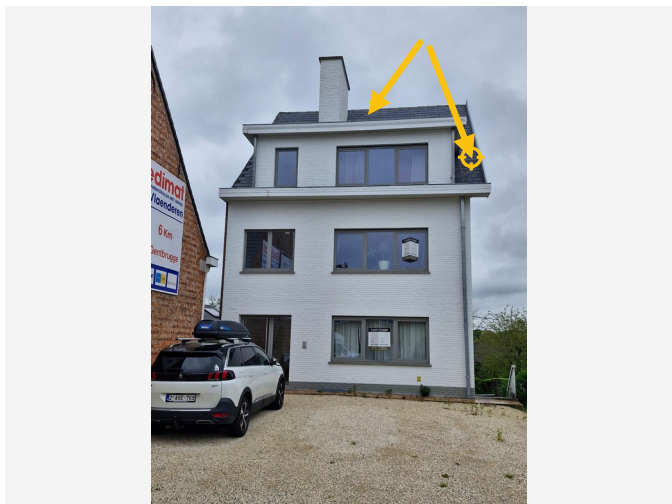
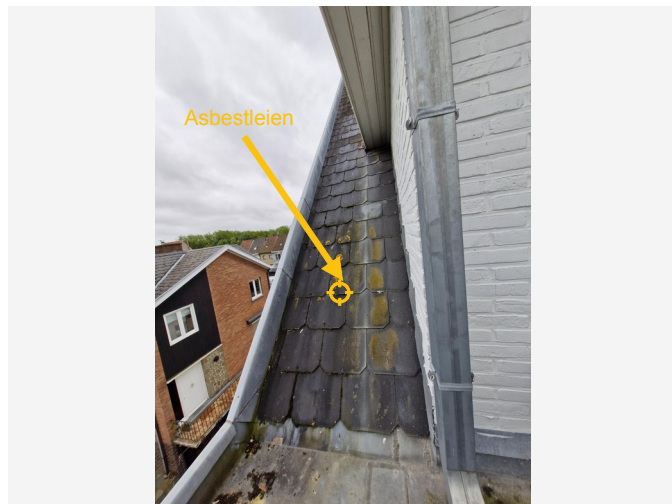
Het asbestmateriaal valt onder de mijlpaal van 2034.

Verwijderen

Eindbeoordeling materiaalrisico	Laag materiaalrisico en/of verlaagde kans op vezelvrijgave
---------------------------------	--

Gebondenheid	Categorie 1: hechtgebonden in oorsprong
Asbestsoort (vezeltype)	Alleen chrysotiel
Asbestconcentratie	Laag (< 50%)
Afschermingsgraad van het gehele materiaal	Geheel of deels vrij aan de buitenlucht
Toestand van het materiaal	Licht beschadigd, licht verweerd. Intact materiaal type Pical – asbestboard of categorie III 'gebondenheid'

Beschrijving	asbest leien
Omgeving	Buiten
Primaire drager	Schuin dak
Asbestmateriaal	Dak- en gevelbekleding - Lei, shingle
Bindmiddel van asbestmateriaal	Cement
Gebondenheid op basis van bindmiddel	Hecht
Hoeveelheid (oppervlakte - aantal)	<ul style="list-style-type: none">• 70,00 m² - 1 stuk
Totale oppervlakte	70,00 m ²
Eenvoudig bereikbaar	Nee <ul style="list-style-type: none">• Verwijdering tast de bouwkundige integriteit aan.
Bevestigingswijze	<ul style="list-style-type: none">• Genageld, geniet
Identificatiemethode	Vaststelling met monstername
Destructieve handeling voor identificatie	Nee

- Zorg voor een veilig beheer. Vermijd het beschadigen van het asbestmateriaal. Controleer de toestand jaarlijks op wijzigingen.
- Hemelwater dat afspoelt van asbestcement daken of gevels kan asbestdeeltjes bevatten. Gebruik het enkel voor gesloten circuits (bv. spoelen toiletten). Reinig na het vervangen van het dak of de gevel de dakgoten en regenwaterput of -ton om asbesthoudend sediment of slib te verwijderen

- Eenvoudige handelingen: enkel door erkend asbestverwijderaar
Dakpannen zijn genageld en kunnen dus niet zonder te breken verwijderd worden. Dit dient verwijderd te worden door dakwerkers met de noodzakelijke PBM's.

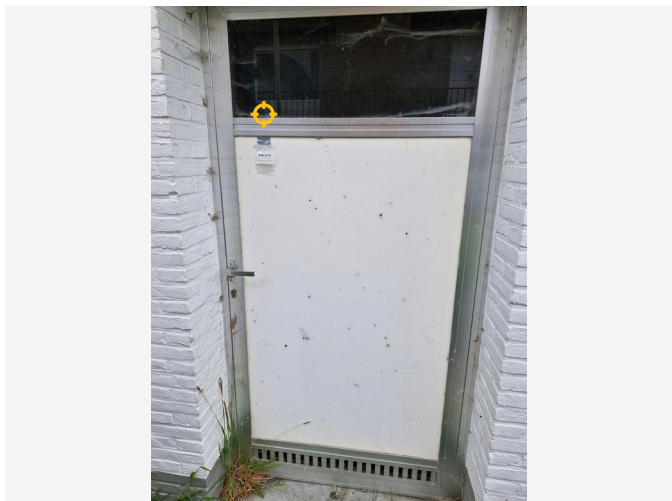
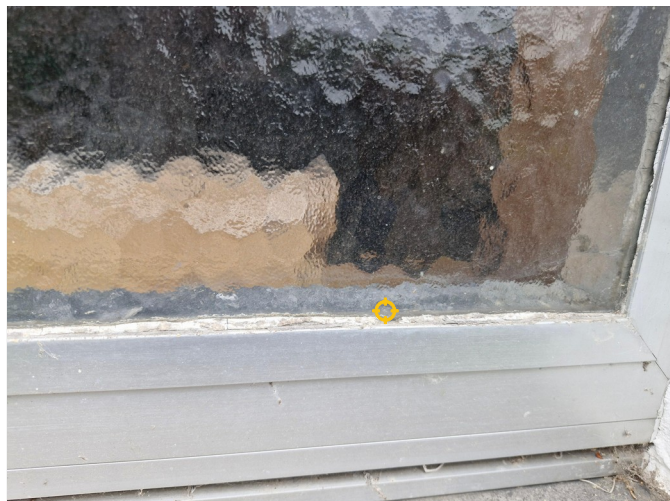
Zorgvuldig beheren

Eindbeoordeling materiaalrisico	Laag materiaalrisico en/of verlaagde kans op vezelvrijgave
---------------------------------	--

Gebondenheid	Categorie 1: hechtgebonden in oorsprong
Asbestsoort (vezeltype)	Alleen chrysotiel
Asbestconcentratie	Laag (< 50%)
Afschermingsgraad van het gehele materiaal	Geheel of deels (ook) vrij aan de binnenlucht
Toestand van het materiaal	Licht beschadigd, licht verweerd. Intact materiaal type Pical – asbestboard of categorie III 'gebondenheid'

Beschrijving	asbesthoudende mastiek tussen glas aan deur
Omgeving	Grenst aan binnen- en buitenlucht
Primaire drager	Wandopening verticaal (raam, deur, ...)
Asbestmateriaal	In-situ afwerkingslagen - Pasta, stopverf, voegsel, stopsel, vulsel, mastiek, kitten, ...
Bindmiddel van asbestmateriaal	Kitten, mastiek, pasta
Gebondenheid op basis van bindmiddel	Hecht
Hoeveelheid (gewicht - aantal)	<ul style="list-style-type: none">• 0,20 kg - 1 stuk
Totaal gewicht	0,20 kg
Eenvoudig bereikbaar	Nee <ul style="list-style-type: none">• Het asbestmateriaal is bedekt (uitgezonderd laag verf, coating, behang, kunststof, textiel) en het wegnemen van het bedekkende materiaal kan niet zonder het bedekkende materiaal te beschadigen.
Bevestigingswijze	<ul style="list-style-type: none">• Verlijmd, ingegoten, versmeerd
Identificatiemethode	Vaststelling met monsternamen
Destructieve handeling voor identificatie	Nee

- Zorg voor een veilig beheer. Vermijd het beschadigen van het asbestmateriaal. Controleer de toestand jaarlijks op wijzigingen.

- Eenvoudige handelingen: mag via doe-het-zelf of door werknemer(s) met opleidingsattest eenvoudige handelingen
Indien de deur in zijn geheel wordt verwijderd en afgevoerd volgens de opgelegde verplichtingen mag deze via eenvoudige handelingen verwijderd en afgevoerd worden.
- Eenvoudige handelingen: enkel door erkend asbestverwijderaar
Als men enkel het glas en deurplaat wenst te vervangen moet de mastiek uitgesneden worden en kan dit enkel door een erkend verwijderaar gebeuren.

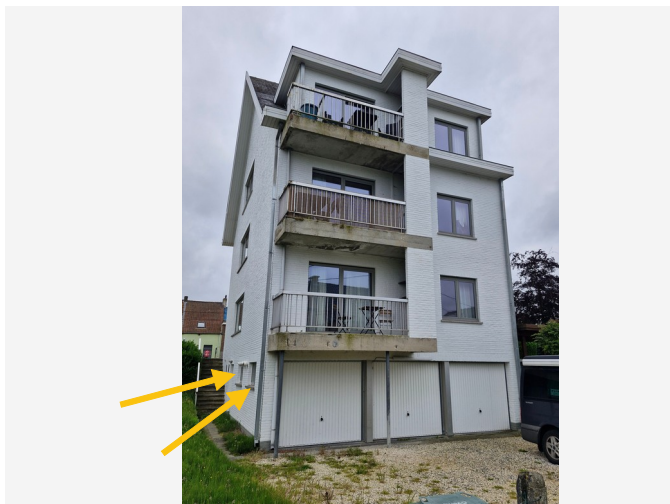
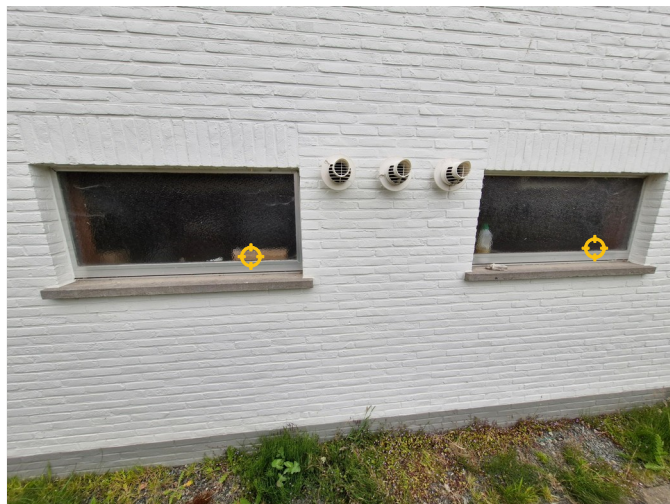
Zorgvuldig beheren

Eindbeoordeling materiaalrisico	Laag materiaalrisico en/of verlaagde kans op vezelvrijgave
---------------------------------	--

Gebondenheid	Categorie 1: hechtgebonden in oorsprong
Asbestsoort (vezeltype)	Alleen chrysotiel
Asbestconcentratie	Laag (< 50%)
Afschermingsgraad van het gehele materiaal	Enkel randen niet afgeschermd maar geen contact met binnenluchtstromen
Toestand van het materiaal	Matig beschadigd, matig verweerd

Beschrijving	mastiek afkitting ramen
Omgeving	Buiten
Primaire drager	Wandopening verticaal (raam, deur, ...)
Asbestmateriaal	In-situ afwerkingslagen - Pasta, stopverf, voegsel, stopsel, vulsel, mastiek, kitten, ...
Bindmiddel van asbestmateriaal	Kitten, mastiek, pasta
Gebondenheid op basis van bindmiddel	Hecht
Hoeveelheid (gewicht - aantal)	<ul style="list-style-type: none">• 0,20 kg - 1 stuk
Totaal gewicht	0,20 kg
Eenvoudig bereikbaar	Nee <ul style="list-style-type: none">• Het asbestmateriaal is bedekt (uitgezonderd laag verf, coating, behang, kunststof, textiel) en het wegnemen van het bedekkende materiaal kan niet zonder het bedekkende materiaal te beschadigen.
Bevestigingswijze	<ul style="list-style-type: none">• Verlijmd, ingegoten, versmeerd
Identificatiemethode	Vaststelling met monstername
Destructieve handeling voor identificatie	Nee

- Zorg voor een veilig beheer. Vermijd het beschadigen van het asbestmateriaal. Controleer de toestand jaarlijks op wijzigingen.

- Eenvoudige handelingen: enkel door erkend asbestverwijderaar
Ramen laten vervangen door professionelen die deze afvoeren volgens de opgelegde verplichtingen.

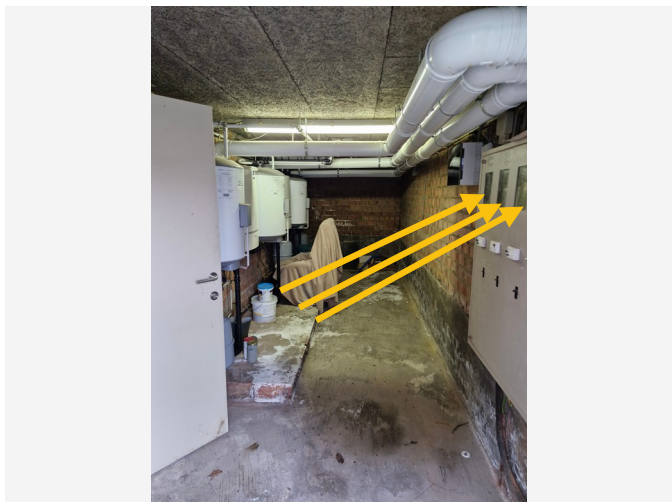
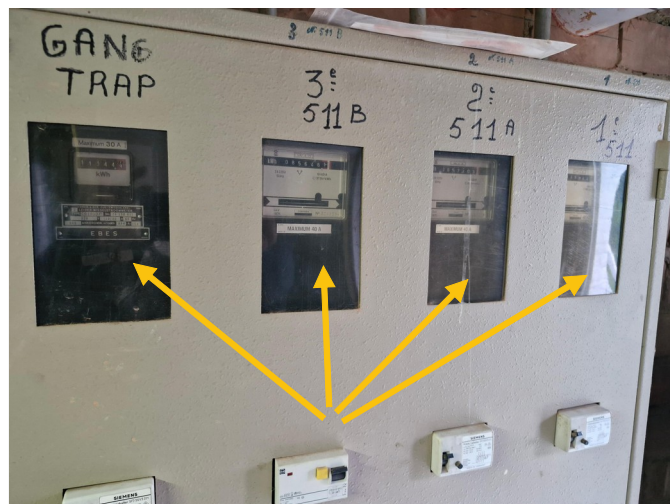
Zorgvuldig beheren

Eindbeoordeling materiaalrisico	Zeer laag materiaalrisico en/of zeer lage kans op vezelvrijgave
---------------------------------	---

Gebondenheid	Categorie 1: hechtgebonden in oorsprong
Asbestsoort (vezeltype)	Alleen chrysotiel
Asbestconcentratie	Laag (< 50%)
Afschermingsgraad van het gehele materiaal	Stootvaste afscherming of omkasting
Toestand van het materiaal	Onbeschadigd, niet verweerd

Beschrijving	Bakelieten elektriciteitsmeters
Omgeving	Binnen
Primaire drager	Communicatie en elektrische infrastructuur en uitrusting
Asbestmateriaal	Plaat, paneel, tablet - Type Bakeliet
Bindmiddel van asbestmateriaal	Kunststof of -hars
Gebondenheid op basis van bindmiddel	Hecht
Hoeveelheid (oppervlakte - dikte - aantal)	<ul style="list-style-type: none">• 0,30 m² - 1,00 cm - 6 stuks
Totaal volume	0,018 m ³
Eenvoudig bereikbaar	Nee <ul style="list-style-type: none">• Verwijdering tast de bouwkundige integriteit aan.
Bevestigingswijze	<ul style="list-style-type: none">• Onbekend
Identificatiemethode	Vaststelling zonder monstername
Destructieve handeling voor identificatie	Nee

- Zorg voor een veilig beheer. Vermijd het beschadigen van het asbestmateriaal. Controleer de toestand jaarlijks op wijzigingen.
- Verwijder dit asbestmateriaal zo snel mogelijk. Volg de toestand goed op.

- Eenvoudige handelingen: enkel door erkend asbestverwijderaar
Neem contact op met Fluvius zodat de verplichte digitale meter geplaatst kan worden.

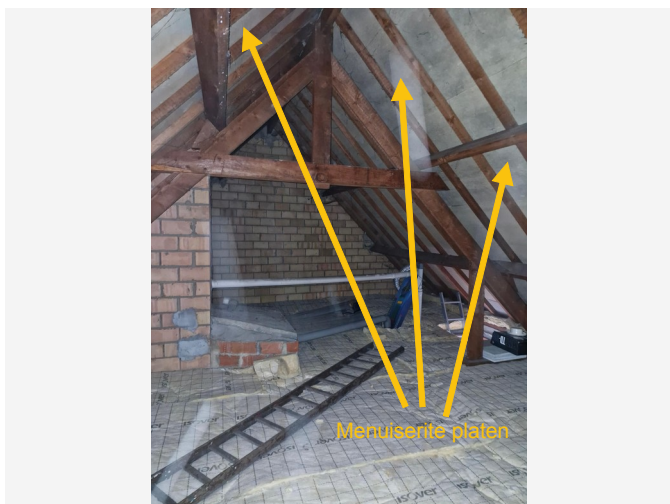
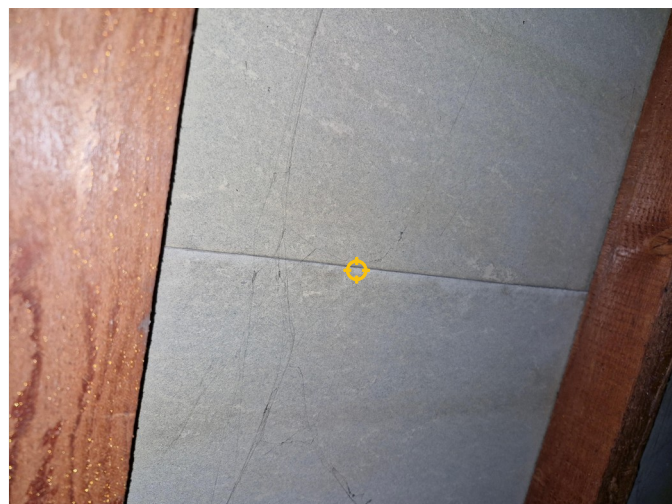
Zorgvuldig beheren

Eindbeoordeling materiaalrisico	Zeer laag materiaalrisico en/of zeer lage kans op vezelvrijgave
---------------------------------	---

Gebondenheid	Categorie 1: hechtgebonden in oorsprong
Asbestsoort (vezeltype)	Alleen chrysotiel
Asbestconcentratie	Laag (< 50%)
Afschermingsgraad van het gehele materiaal	Geheel of deels (ook) vrij aan de binnenlucht
Toestand van het materiaal	Onbeschadigd, niet verweerd

Beschrijving	menuiserite onderdak
Omgeving	Binnen
Primaire drager	Schuin dak
Asbestmateriaal	Dak- en gevelbekleding - Plaat
Bindmiddel van asbestmateriaal	Cement
Gebondenheid op basis van bindmiddel	Hecht
Hoeveelheid (oppervlakte - dikte - aantal)	<ul style="list-style-type: none">• 60,00 m² - 0,50 cm - 1 stuk
Totaal volume	0,30 m ³
Eenvoudig bereikbaar	Nee <ul style="list-style-type: none">• Het asbestmateriaal is bedekt (uitgezonderd laag verf, coating, behang, kunststof, textiel) en het wegnemen van het bedekkende materiaal kan niet zonder het bedekkende materiaal te beschadigen.
Bevestigingswijze	<ul style="list-style-type: none">• Onbekend
Identificatiemethode	Vaststelling met monstername
Destructieve handeling voor identificatie	Nee

- Zorg voor een veilig beheer. Vermijd het beschadigen van het asbestmateriaal. Controleer de toestand jaarlijks op wijzigingen.

- Eenvoudige handelingen: enkel door erkend asbestverwijderaar
Bij renovatie of plaatsing van nieuw dak dienen de platen verwijderd te worden volgens de normen die opgelegd zijn. Gebruik van PBM's zijn nodig.

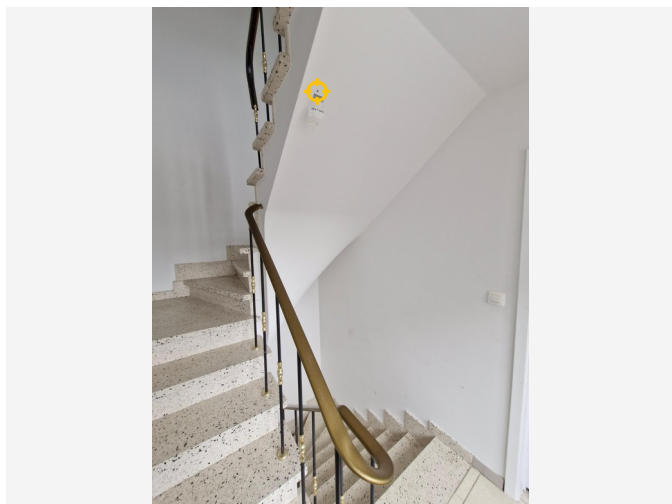
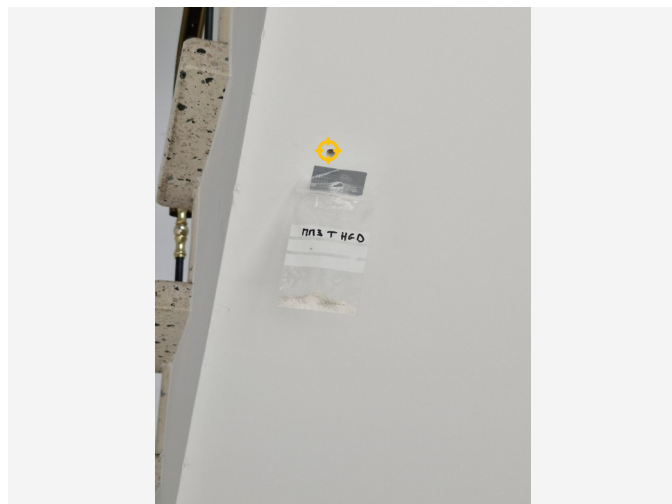
Fiche 7: Pleister onderkant trap

Geen asbest

#	Type	Referentie	Resultaat
7.1	Mengmonster	MM3THGD	Geen asbest

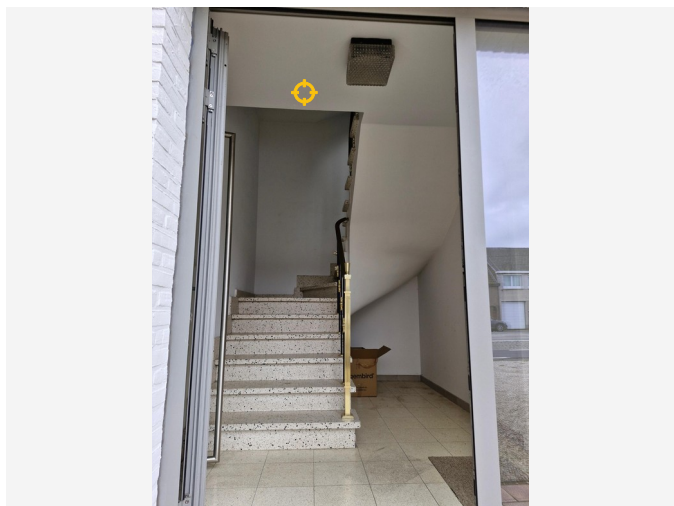
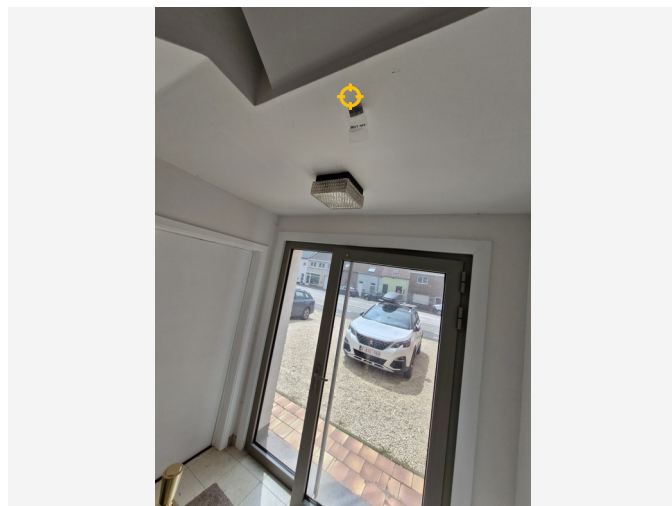
Fiche 8: pleister plafond

Geen asbest

#	Type	Referentie	Resultaat
8.1	Mengmonster	MM3PHGD	Geen asbest

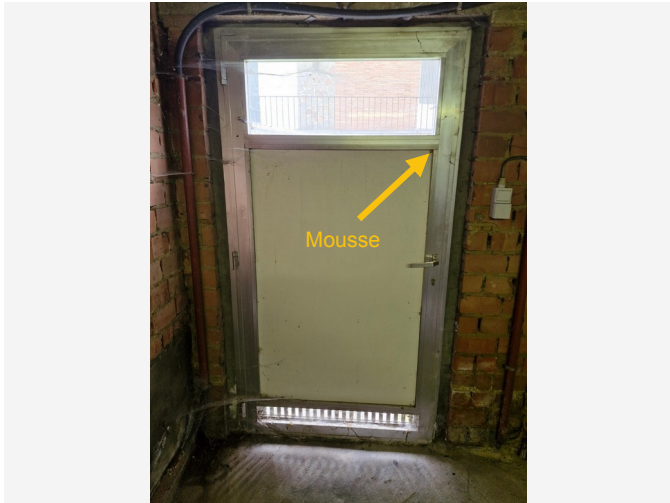
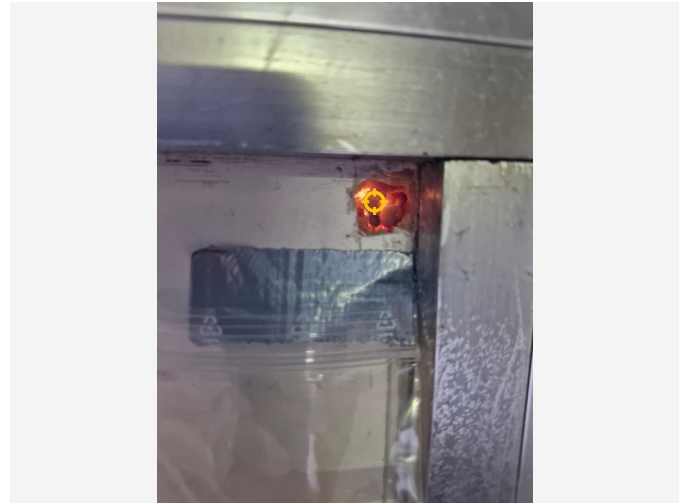
Fiche 9: Schuim/Mousse in deur

Geen asbest

#	Type	Referentie	Resultaat
9.1	Puntmonster	PM5PSD	Geen asbest

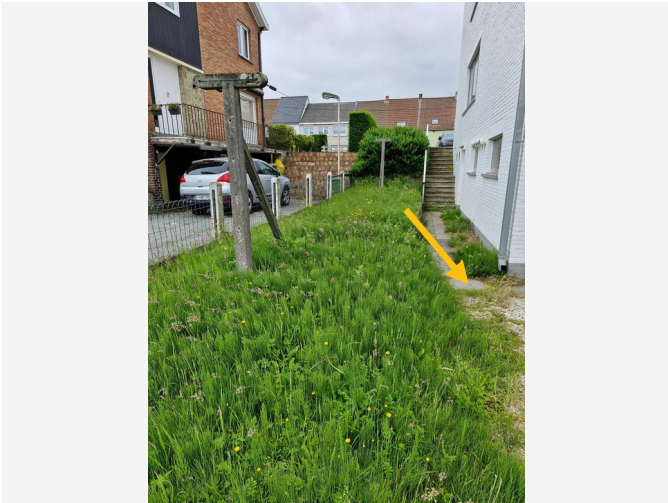
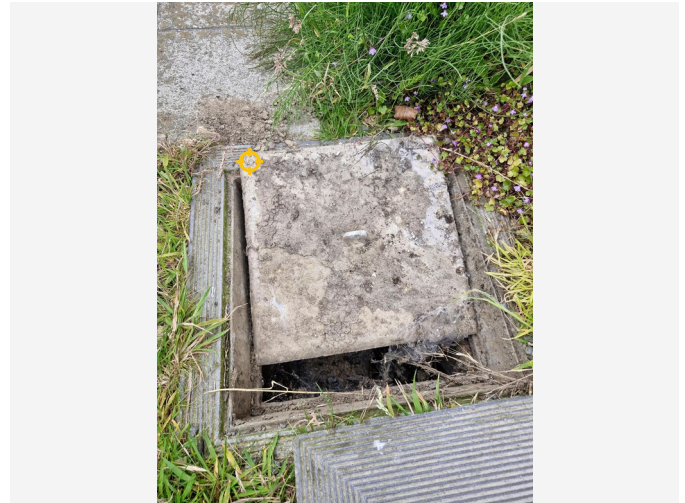
Geen asbest

#	Type	Referentie	Resultaat
10.1	Puntmonster	PM6DKSPUT	Geen asbest

Beschrijving	Afdekplaat rioolput
Omgeving	Buiten
Primaire drager	Infrastructuur hemelwater (opvang en afvoer)
Bindmiddel van materiaal	Cement
Gebondenheid op basis van bindmiddel	Hecht
Hoeveelheid (oppervlakte - dikte - aantal)	• 0,20 m ² - 0,50 cm - 1 stuk
Totaal volume	0,001 m ³
Identificatiemethode	Vaststelling met monstername
Destructieve handeling voor identificatie	Nee

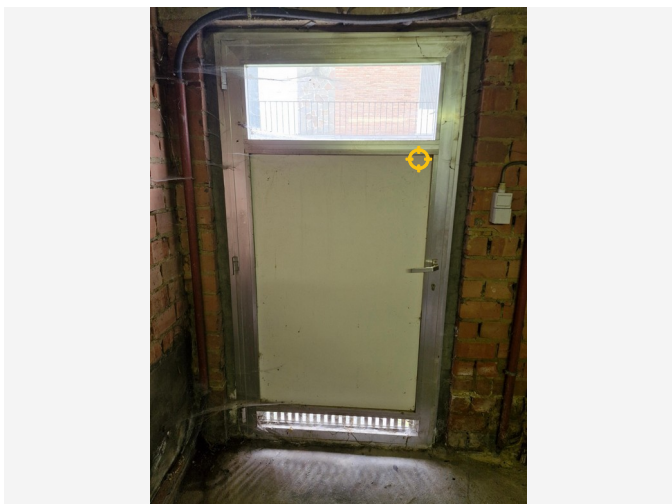
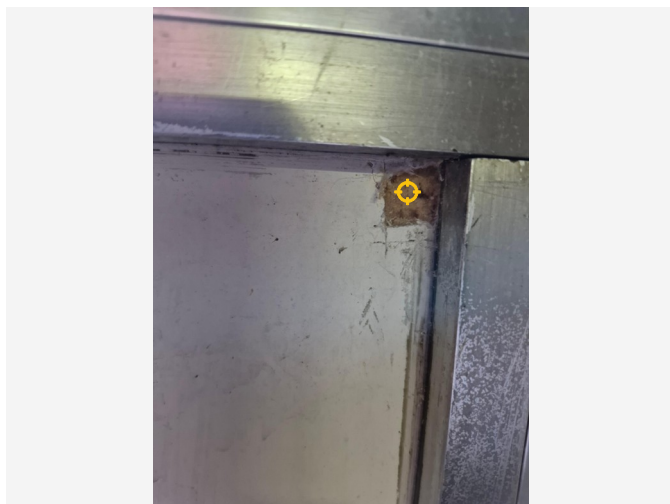
Geen asbest

#	Type	Referentie	Resultaat
11.1	Puntmonster	PM4D STKL	Geen asbest

Beschrijving	Deurplaat stooklokaal
Omgeving	Grenst aan binnen- en buitenlucht
Primaire drager	Wandopening verticaal (raam, deur, ...)
Bindmiddel van materiaal	Calciumsilicaat (brandwerend - Pical)
Gebondenheid op basis van bindmiddel	Niet-hechtgebonden
Hoeveelheid (oppervlakte - aantal)	• 1,50 m ² - 1 stuk
Totale oppervlakte	1,50 m ²
Identificatiemethode	Vaststelling met monstername
Destructieve handeling voor identificatie	Nee

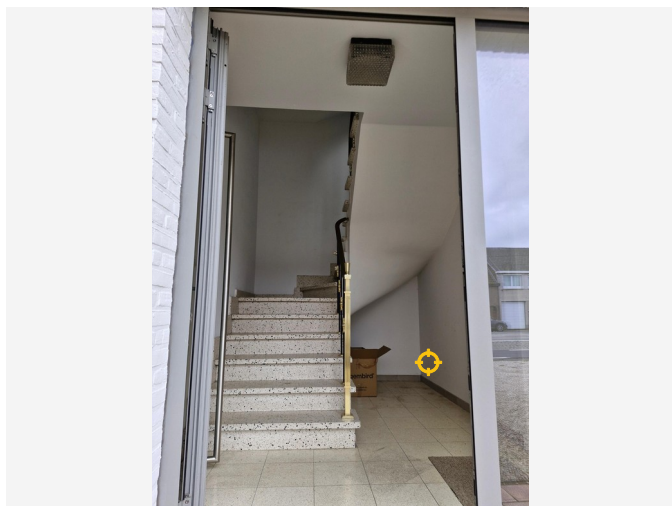
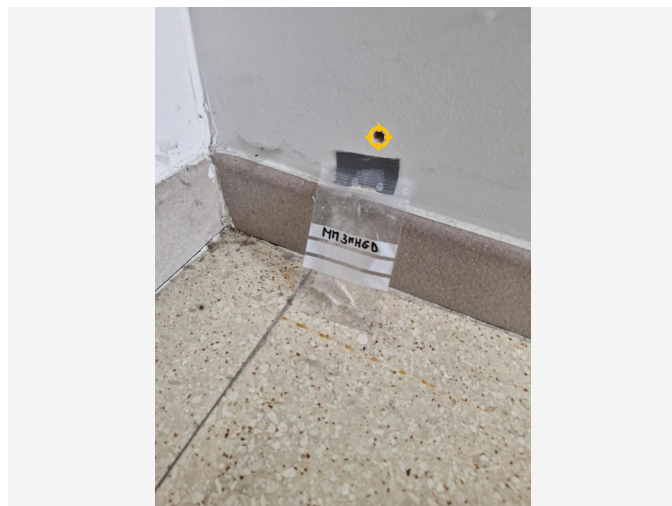
Fiche 12: pleister muren

Geen asbest

#	Type	Referentie	Resultaat
12.1	Mengmonster	MM3MHGD	Geen asbest
