Asbestinventarisatetest

Henri Bernard de Tracylaan 23, 9041 Gent

Attestnummer : 20240223-000185.000

Uitgegeven op : 23.02.2024

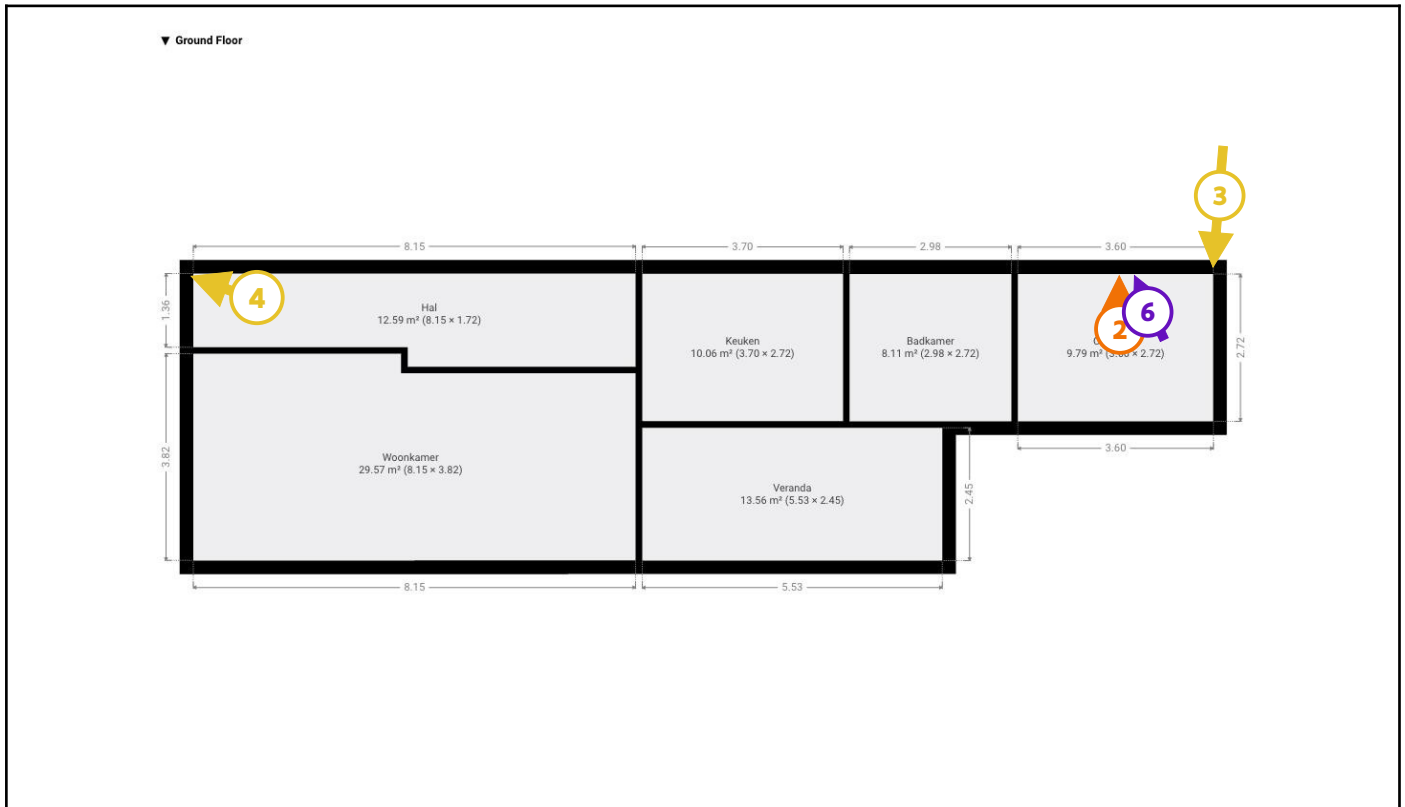
Plan 1.2: Grondplan +0

Beschrijving	Type	Actie
2. Inspectieluikje - Schouw	Asbestmateriaal	Verwijderen
3. Schoorsteenpijp	Asbestmateriaal	Zorgvuldig beheren
4. Bakeliet Elementen	Asbestmateriaal	Zorgvuldig beheren
6. CV ketel - CV ruimte	Advies	-

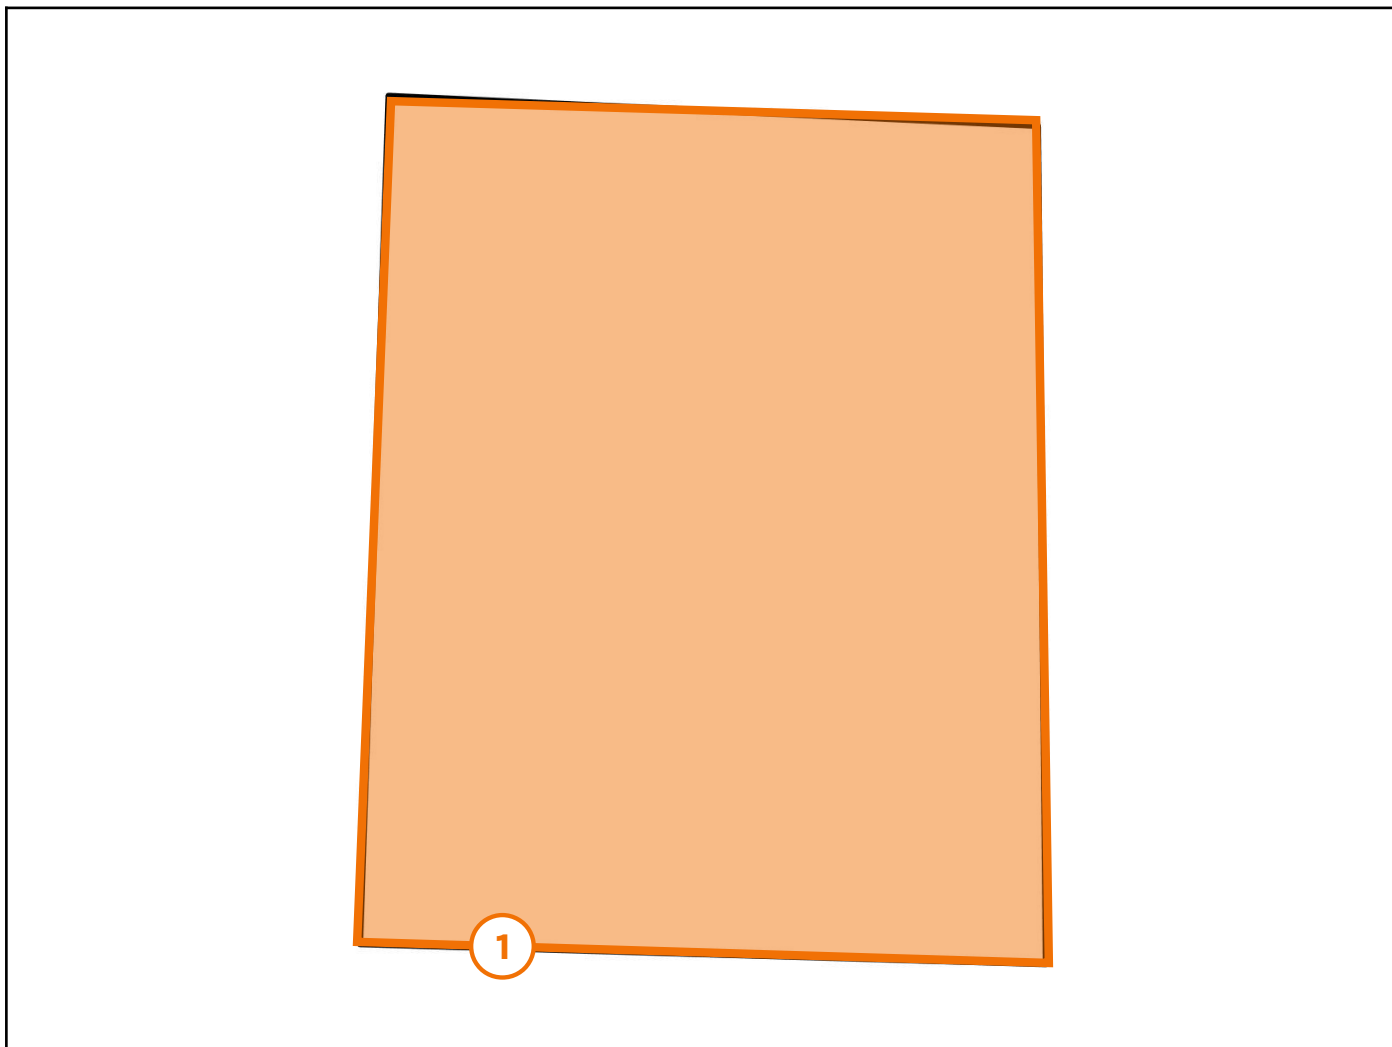
Plan 2.1: Constructie plan

Beschrijving	Type	Actie
1. Golfplaten - Dak Tuinberging	Asbestmateriaal	Verwijderen

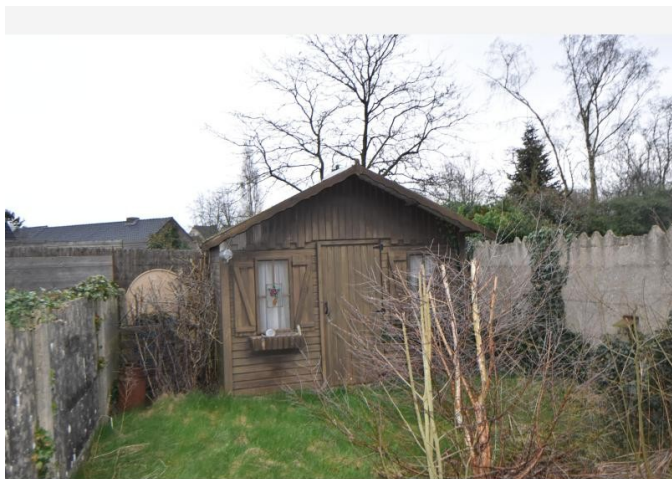
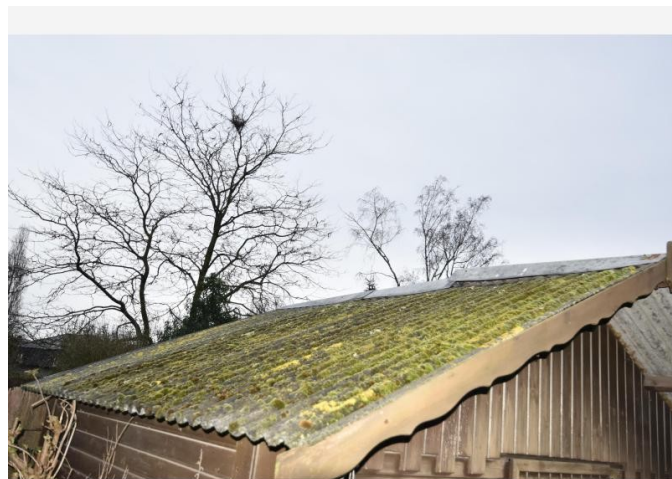
Het asbestmateriaal valt onder de mijlpaal van 2034.

Eindbeoordeling materiaalrisico	Verhoogd materiaalrisico en/of verhoogde kans op vezelvrijgave
---------------------------------	--

Gebondenheid	Categorie 1: hechtgebonden in oorsprong
Asbestsoort (vezeltype)	Crocidoliet aanwezig
Asbestconcentratie	Laag (< 50%)
Afschermingsgraad van het gehele materiaal	Geheel of deels (ook) vrij aan de binnenlucht
Toestand van het materiaal	Licht beschadigd, licht verweerd. Intact materiaal type Pical – asbestboard of categorie III 'gebondenheid'

Beschrijving	Golfplaten - Dak Tuinberging
Omgeving	Grenst aan binnen- en buitenlucht

Primaire drager	Schuin dak
Asbestmateriaal	Dak- en gevelbekleding - Golfplaat
Bindmiddel van asbestmateriaal	Cement
Gebondenheid op basis van bindmiddel	Hecht
Hoeveelheid (oppervlakte - aantal)	<ul style="list-style-type: none"> • 13,00 m² - 1 stuk
Totale oppervlakte	13,00 m ²
Eenvoudig bereikbaar	Ja
Bevestigingswijze	<ul style="list-style-type: none"> • Geschroefd
Identificatiemethode	Vaststelling zonder monstername
Destructieve handeling voor identificatie	Nee

Verwijderen

- Verwijder dit asbestmateriaal zo snel mogelijk. Volg de toestand goed op.

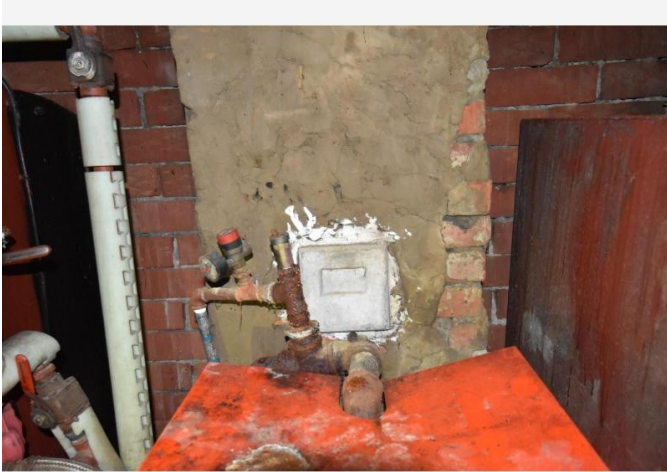
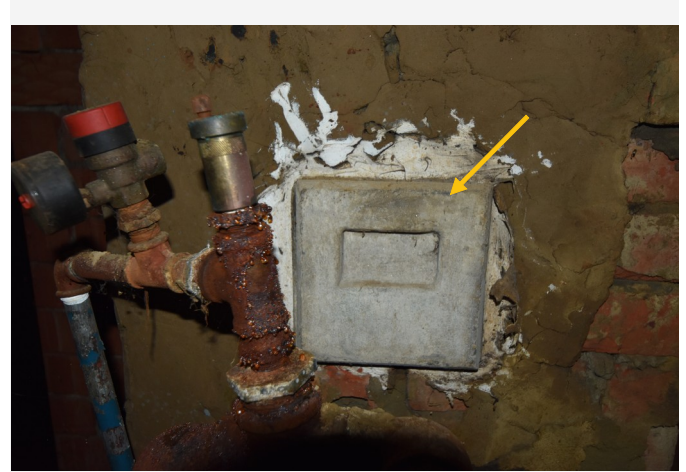
Het asbestmateriaal valt onder de mijlpaal van 2040.

Eindbeoordeling materiaalrisico	Verhoogd materiaalrisico en/of verhoogde kans op vezelvrijgave
---------------------------------	--

Gebondenheid	Categorie 1: hechtgebonden in oorsprong
Asbestsoort (vezeltype)	Crocidoliet aanwezig
Asbestconcentratie	Laag (< 50%)
Afschermingsgraad van het gehele materiaal	Geheel of deels (ook) vrij aan de binnenlucht
Toestand van het materiaal	Licht beschadigd, licht verweerd. Intact materiaal type Pical – asbestboard of categorie III 'gebondenheid'

Beschrijving	Inspectieluikje - Schouw
Omgeving	Binnen

Primaire drager	HVAC infrastructuur en uitrusting
Asbestmateriaal	Plaat, paneel, tablet - Generiek
Bindmiddel van asbestmateriaal	Cement
Gebondenheid op basis van bindmiddel	Hecht
Hoeveelheid (oppervlakte - dikte - aantal)	<ul style="list-style-type: none"> • 0,10 m² - 1,00 cm - 1 stuk
Totaal volume	0,001 m ³
Eenvoudig bereikbaar	Ja
Bevestigingswijze	<ul style="list-style-type: none"> • Geklemd
Identificatiemethode	Vaststelling zonder monstername
Destructieve handeling voor identificatie	Nee

Verwijderen

- Verwijder dit asbestmateriaal zo snel mogelijk. Volg de toestand goed op.

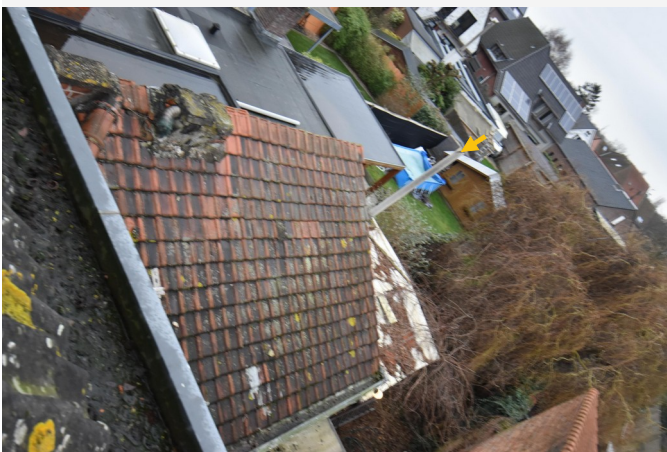
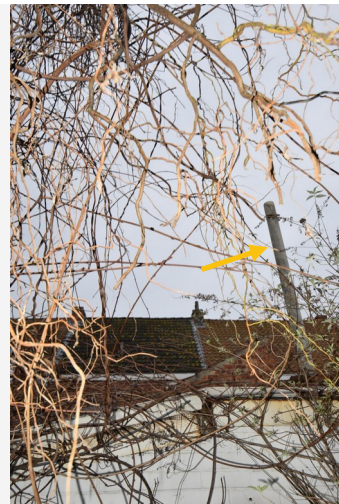
Het asbestmateriaal valt onder de mijlpaal van 2040.

Eindbeoordeling materiaalrisico	Laag materiaalrisico en/of verlaagde kans op vezelvrijgave
---------------------------------	--

Gebondenheid	Categorie 1: hechtgebonden in oorsprong
Asbestsoort (vezeltype)	Crocidoliet aanwezig
Asbestconcentratie	Laag (< 50%)
Afschermingsgraad van het gehele materiaal	Geheel of deels vrij aan de buitenlucht
Toestand van het materiaal	Licht beschadigd, licht verweerd. Intact materiaal type Pical – asbestboard of categorie III 'gebondenheid'

Beschrijving	Schoorsteenpijp
Omgeving	Buiten
Primaire drager	Schuin dak
Asbestmateriaal	Buis, koker, leiding, pijp, doorvoer
Bindmiddel van asbestmateriaal	Cement
Gebondenheid op basis van bindmiddel	Hecht
Hoeveelheid (lengte - omtrek - dikte - aantal)	<ul style="list-style-type: none">• 2,00 m - 20,00 cm - 1,00 cm - 1 stuk
Totaal volume	0,004 m ³
Eenvoudig bereikbaar	Ja
Bevestigingswijze	<ul style="list-style-type: none">• Geklemd
Identificatiemethode	Vaststelling zonder monsternamen
Destructieve handeling voor identificatie	Nee

Zorgvuldig beheren

- Zorg voor een veilig beheer. Vermijd het beschadigen van het asbestmateriaal. Controleer de toestand jaarlijks op wijzigingen.

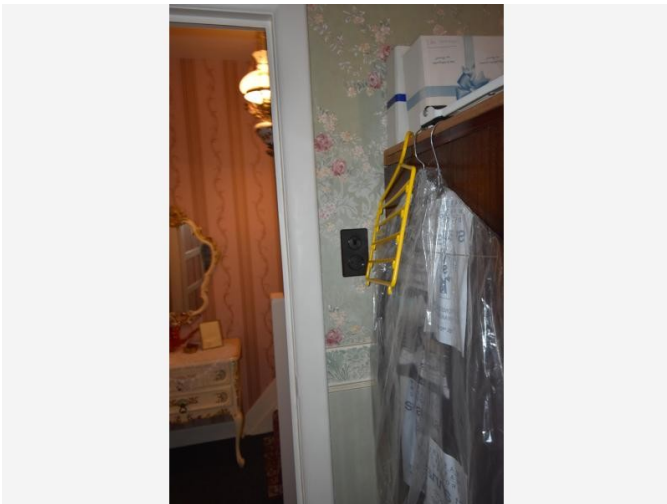
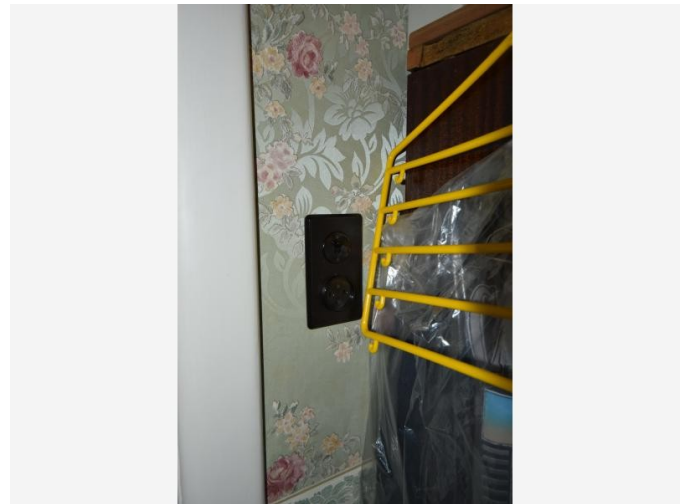
Het asbestmateriaal valt onder de mijlpaal van 2040.

Eindbeoordeling materiaalrisico	Laag materiaalrisico en/of verlaagde kans op vezelvrijgave
---------------------------------	--

Gebondenheid	Categorie 1: hechtgebonden in oorsprong
Asbestsoort (vezeltype)	Crocidoliet aanwezig
Asbestconcentratie	Laag (< 50%)
Afschermingsgraad van het gehele materiaal	Geheel of deels (ook) vrij aan de binnenlucht
Toestand van het materiaal	Onbeschadigd, niet verweerd

Beschrijving	Bakeliet Elementen
--------------	--------------------

Omgeving	Binnen
Primaire drager	Communicatie en elektrische infrastructuur en uitrusting
Asbestmateriaal	Plaat, paneel, tablet - Type Bakeliet
Bindmiddel van asbestmateriaal	Kunststof of -hars
Gebondenheid op basis van bindmiddel	Hecht
Hoeveelheid (oppervlakte - dikte - aantal)	<ul style="list-style-type: none"> • 0,50 m² - 1,00 cm - 1 stuk
Totaal volume	0,005 m ³
Eenvoudig bereikbaar	Ja
Bevestigingswijze	<ul style="list-style-type: none"> • Geschroefd
Identificatiemethode	Vaststelling zonder monstername
Destructieve handeling voor identificatie	Nee
Opmerking	<p>Over de volledige woning zijn elementen in bakeliet aanwezig (Teller, stopcontacten, schakelaars,...)</p> <p>(Hoeveelheden geschat naar goed vermoeden)</p>

Zorgvuldig beheren

- Zorg voor een veilig beheer. Vermijd het beschadigen van het asbestmateriaal. Controleer de toestand jaarlijks op wijzigingen.

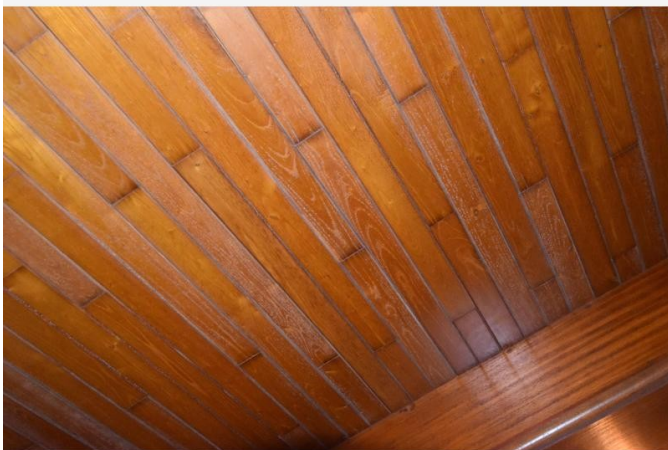
Het plafond in de volledige woning bestaat uit een verlaagd plafond. Er is geen pleisterwerk rechtstreeks aan de plafonds waar te nemen, zonder destructief onderzoek (Wel planchetten/houtvezelplaten/gipskarton/ ...)

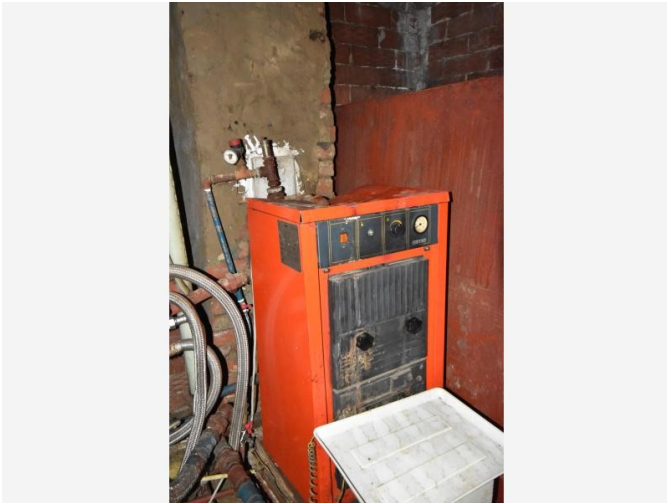
Het bouwjaar van de verwarmingsketel is onbekend.

Asbestverdachte materialen (bv. pakkingen, asbestkoord, verbindingen voor buizen of kanalen, brandwerende materialen, ...) kunnen voorkomen in het toestel. Dit is niet te bepalen zonder destructief onderzoek. Gelieve dit te laten controleren door een erkend technicus bij het eerstvolgende onderhoud.

Er werd geen asbesthoudende beplating onder of rondom de verwarmingsketel waargenomen.

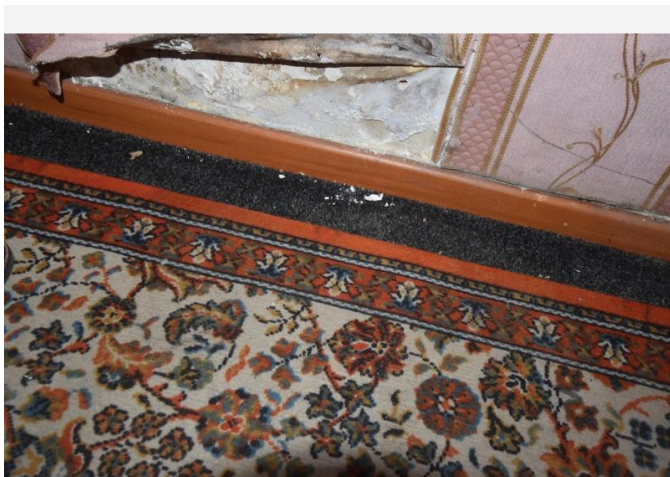
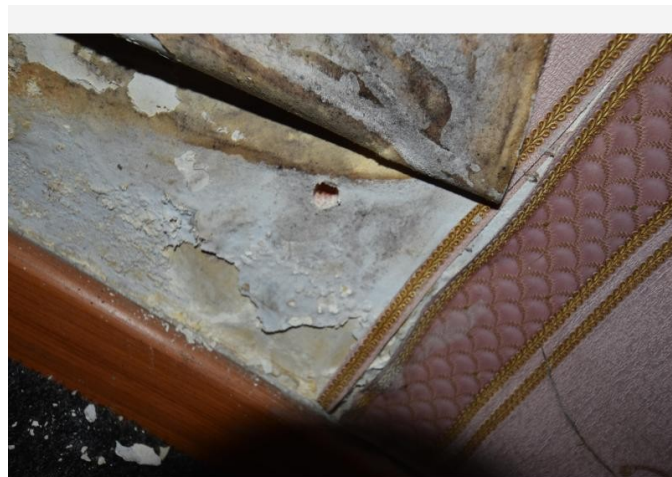
Geen asbest

#	Type	Referentie	Resultaat
7.1	Mengmonster	85427 - 1	Geen asbest

Beschrijving	Pleisterwerk - Muren (woning)
Omgeving	Binnen
Primaire drager	Binnenwand

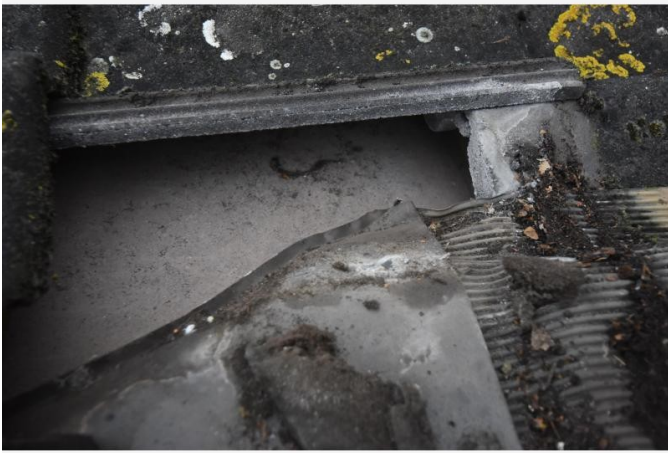
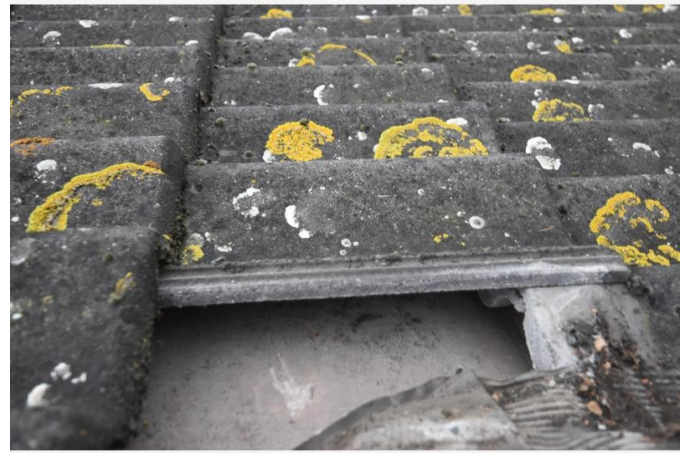
Fiche 8: Onderdak - Hoofddak

Geen asbest

#	Type	Referentie	Resultaat
8.1	Puntmonster	85427 - 2	Geen asbest

Beschrijving	Onderdak - Hoofddak
Omgeving	Binnen
Primaire drager	Schuin dak
Bindmiddel van materiaal	Cement
