# Asbestinventarisatetest

Acacialaan 11, 9080 Lochristi

Attestnummer : 20240828-000152.000

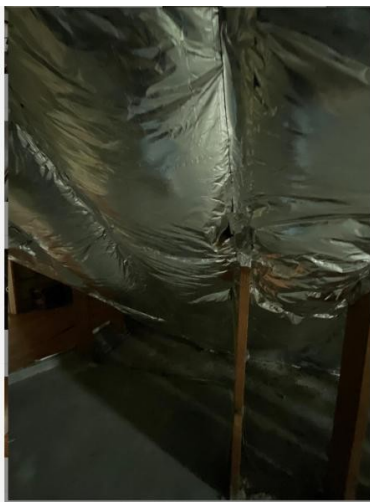
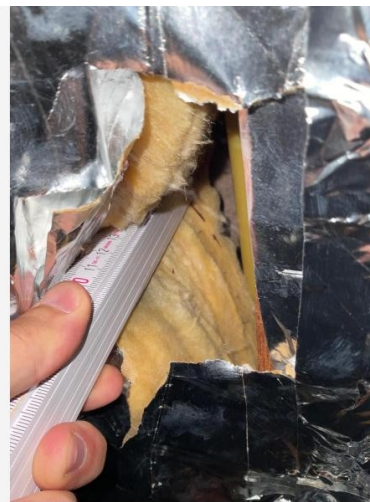
Overzichtsfoto

Detailfoto

Eindbeoordeling materiaalrisico	Zeer laag materiaalrisico en/of zeer lage kans op vezelvrijgave
---------------------------------	---

Gebondenheid	Categorie 1: hechtgebonden in oorsprong
Asbestsoort (vezeltype)	Alleen chrysotiel
Asbestconcentratie	Laag (< 50%)
Afschermingsgraad van het gehele materiaal	Stootvaste afscherming of omkasting
Toestand van het materiaal	Licht beschadigd, licht verweerd. Intact calciumsilicaatmateriaal of categorie III 'gebondenheid'

#	Type	Referentie	Resultaat
1.1	Puntmonster	Mm3	Chrysotiel

Beschrijving	menuiserite onderdak
Omgeving	Binnen
Primaire drager	Schuin dak
Asbestmateriaal	Plaat, paneel, tablet - Type Menuiserite
Bindmiddel van asbestmateriaal	Cement
Gebondenheid op basis van bindmiddel	Hecht
Hoeveelheid (oppervlakte - dikte - aantal)	<ul style="list-style-type: none"><li>• 180,00 m<sup>2</sup> - 0,30 cm - 1 stuk</li></ul>
Totaal volume	0,54 m <sup>3</sup>
Eenvoudig bereikbaar	Nee <ul style="list-style-type: none"><li>• Het asbestmateriaal is bedekt (uitgezonderd laag verf, coating, behang, kunststof, textiel) en het wegnemen van het bedekkende materiaal kan niet zonder het bedekkende materiaal te beschadigen.</li></ul>
Bevestigingswijze	<ul style="list-style-type: none"><li>• Onbekend</li></ul>
Identificatiemethode	Vaststelling met monstername
Destructieve handeling voor identificatie	Nee

Het asbestmateriaal valt onder de mijlpaal van 2040.

Zorgvuldig beheren

- Zorg voor een veilig beheer. Vermijd het beschadigen van het asbestmateriaal. Controleer de toestand jaarlijks op wijzigingen.
- Zorg voor een veilig beheer en verwijder dit asbestmateriaal wanneer het bij werken eenvoudig bereikbaar wordt. Controleer de toestand jaarlijks op wijzigingen.

- Eenvoudige handelingen: mag via doe-het-zelf of door werknemer(s) met opleidingsattest eenvoudige handelingen  
Menuiserie onderdak is eenvoudig te verwijderen door de platen los te schroeven of de nagels te verwijderen. De platen mogen -tijdens het proces niet gebroken worden. Gebruik geen sneldraaiend gereedschap om deze toepassing te verwijderen zoals slijpschijven en breekhamers. .  
Na verwijdering de toepassing in de daarvoor voorziene zak steken en afvoeren naar het containerpark. .
