# Asbestinventarisatetest

Brusselsesteenweg 511/B, 9090 Melle

Attestnummer : 20240627-000496.000

Uitgegeven op : 27.06.2024

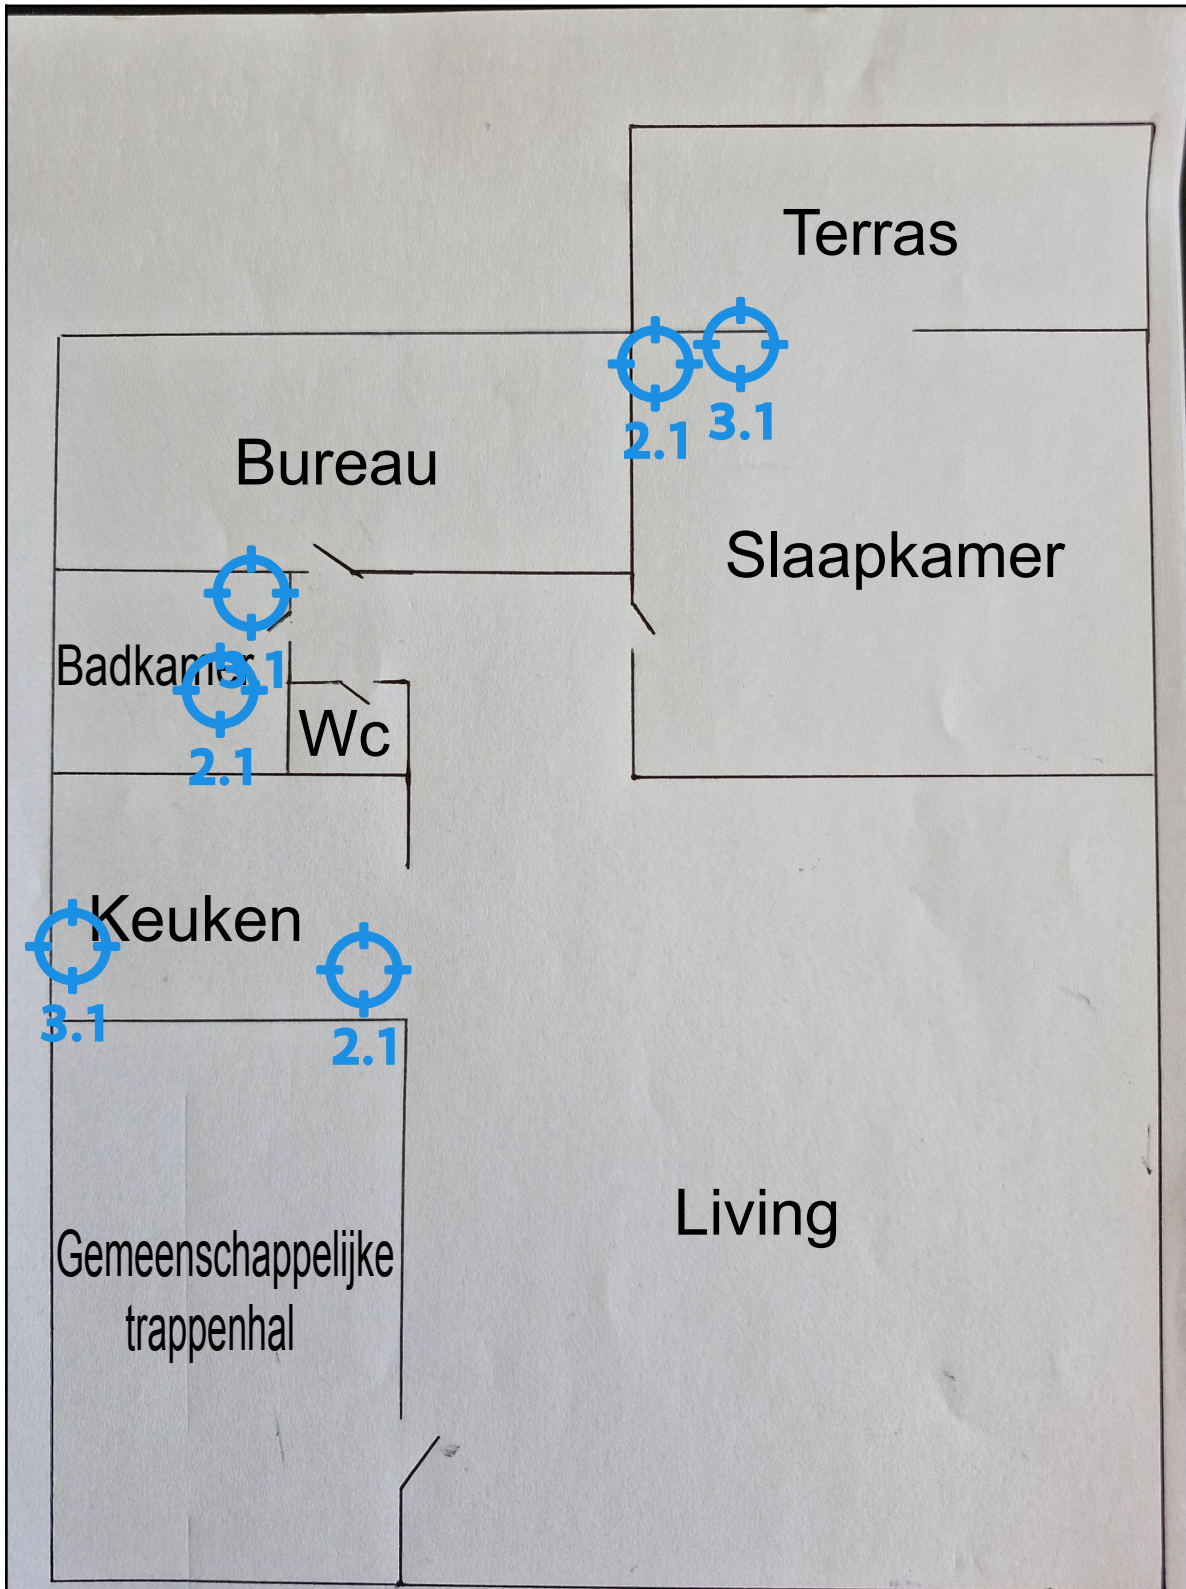
## Plan 1.1: App. Brusselsestwg 511 B

2. pleister plafond	Geen asbest	-
2.1 Code: MM1PAPB	Mengmonster	-
3. pleister muren	Geen asbest	-
3.1 Code: MM1MAPB	Mengmonster	-

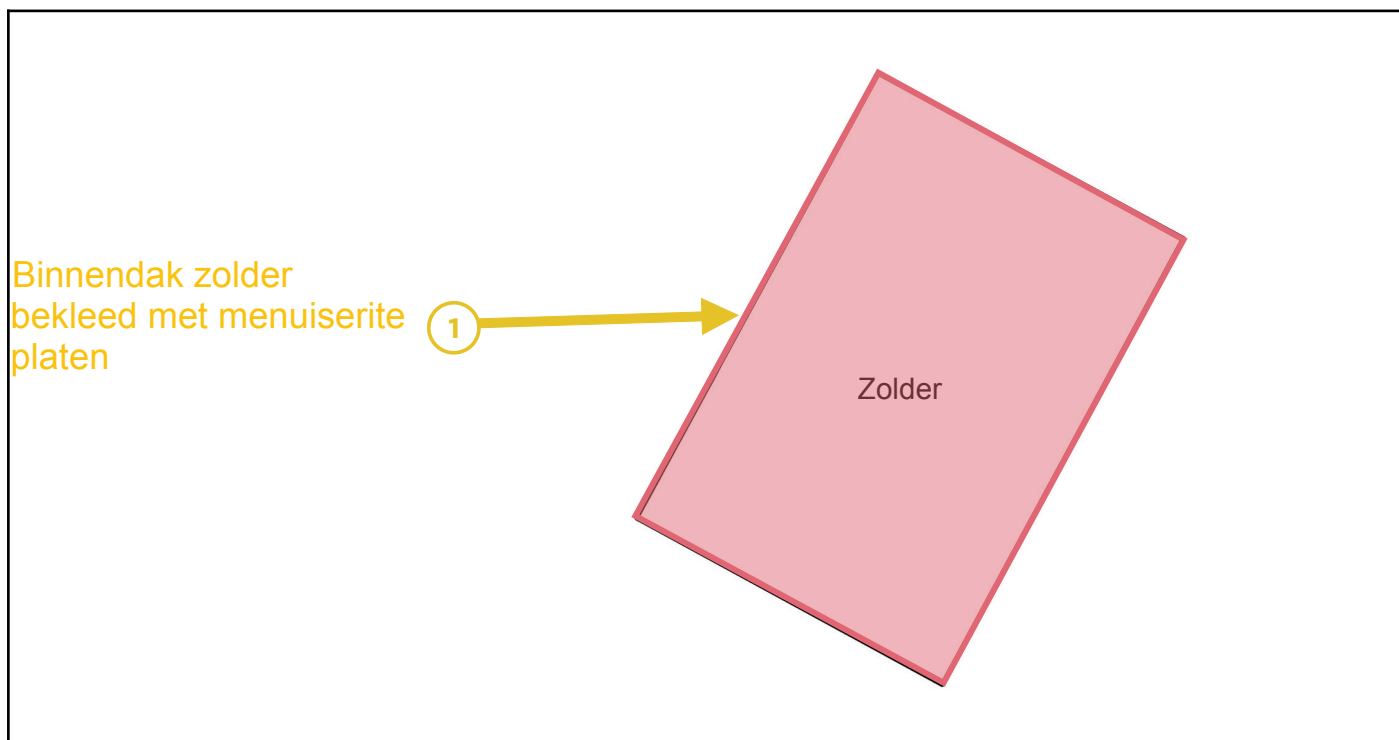
## Plan 1.2: Zolder

Beschrijving	Type	Actie
1. binnendak menuiserieplaten	Asbestmateriaal	Zorgvuldig beheren

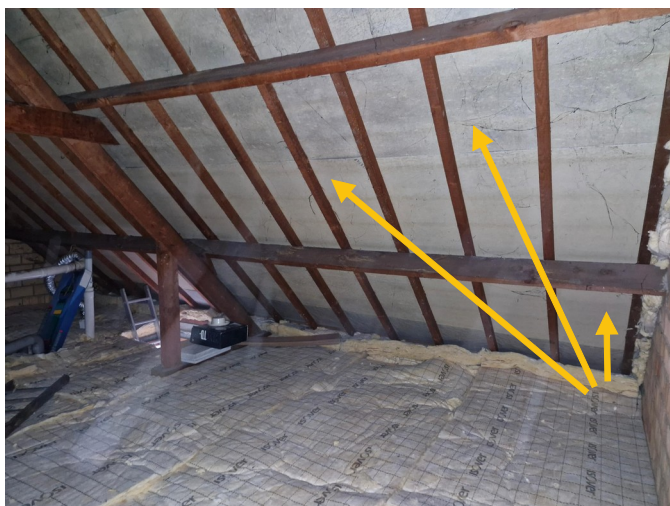
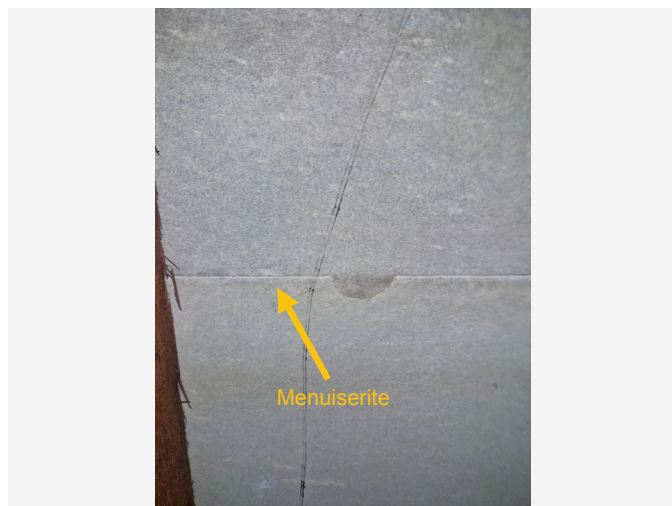
Overzichtsfoto

Detailfoto

Het asbestmateriaal valt onder de mijlpaal van 2040.

Eindbeoordeling materiaalrisico	Zeer laag materiaalrisico en/of zeer lage kans op vezelvrijgave
---------------------------------	-----------------------------------------------------------------

Gebondenheid	Categorie 1: hechtgebonden in oorsprong
Asbestsoort (vezeltype)	Alleen chrysotiel
Asbestconcentratie	Laag (< 50%)
Afschermingsgraad van het gehele materiaal	Geheel of deels (ook) vrij aan de binnenlucht
Toestand van het materiaal	Onbeschadigd, niet verweerd

Beschrijving	binnendak menuiserieplaten
Omgeving	Binnen
Primaire drager	Schuin dak
Asbestmateriaal	Plaat, paneel, tablet - Type Menuiserie
Bindmiddel van asbestmateriaal	Cement
Gebondenheid op basis van bindmiddel	Hecht
Hoeveelheid (oppervlakte - dikte - aantal)	<ul style="list-style-type: none"><li>• 50,00 m<sup>2</sup> - 0,50 cm - 1 stuk</li></ul>
Totaal volume	0,25 m <sup>3</sup>
Eenvoudig bereikbaar	Nee <ul style="list-style-type: none"><li>• Het asbestmateriaal is bedekt (uitgezonderd laag verf, coating, behang, kunststof, textiel) en het wegnemen van het bedekkende materiaal kan niet zonder het bedekkende materiaal te beschadigen.</li></ul>
Bevestigingswijze	<ul style="list-style-type: none"><li>• Onbekend</li></ul>
Identificatiemethode	Vaststelling zonder monstername
Destructieve handeling voor identificatie	Nee

- Zorg voor een veilig beheer. Vermijd het beschadigen van het asbestmateriaal. Controleer de toestand jaarlijks op wijzigingen.

- Eenvoudige handelingen: enkel door erkend asbestverwijderaar  
Het onderdak kan niet door eenvoudige handelingen worden weggenomen.

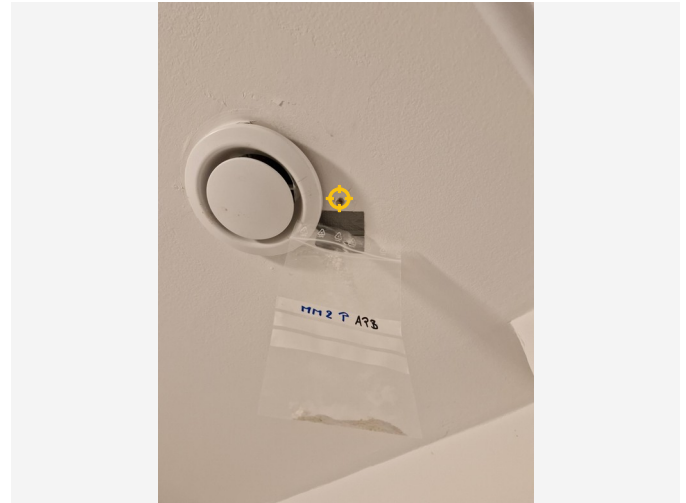
## Fiche 2: pleister plafond

Overzichtsfoto

Detailfoto

Geen asbest

#	Type	Referentie	Resultaat
2.1	Mengmonster	MM1PAPB	Geen asbest

Beschrijving	pleister plafond
Omgeving	Binnen
Primaire drager	Plafond
Bindmiddel van materiaal	Gips - kalk
Gebondenheid op basis van bindmiddel	Niet-hechtgebonden
Hoeveelheid (oppervlakte - dikte - aantal)	• 40,00 m <sup>2</sup> - 0,50 cm - 1 stuk
Totaal volume	0,20 m <sup>3</sup>
Identificatiemethode	Vaststelling met monstername
Destructieve handeling voor identificatie	Nee
