# Asbestinventarisatetest

Brusselsesteenweg 511, 9090 Melle

Attestnummer : 20240627-000499.000

Uitgegeven op : 27.06.2024

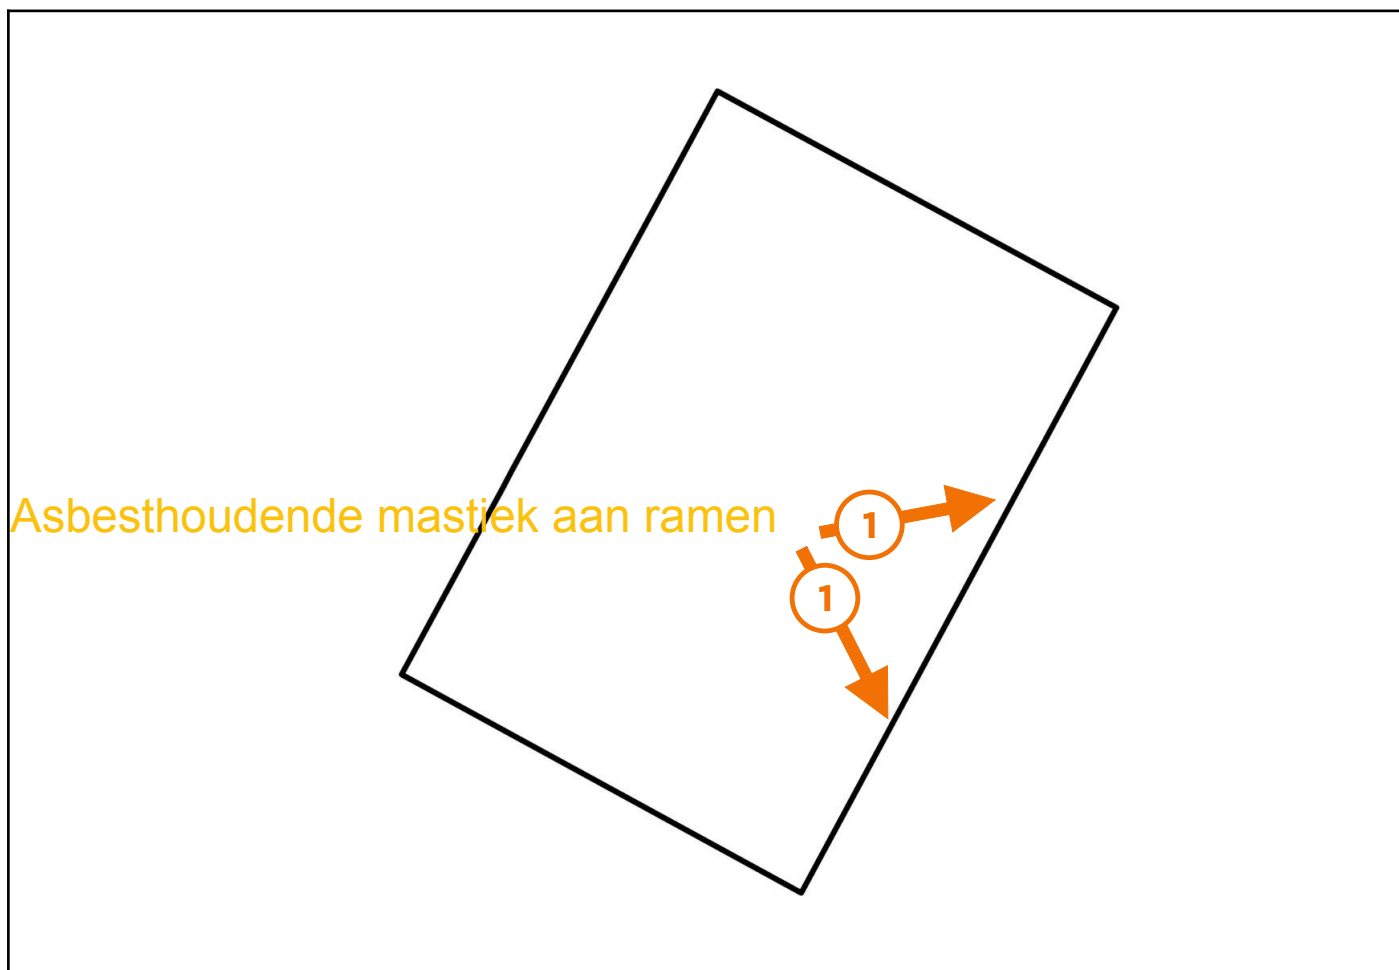
## Plan 1.2: Garage

Beschrijving	Type	Actie
1. Mastiek afkitting ramen garagebox	Asbestmateriaal	Maatregelen nemen

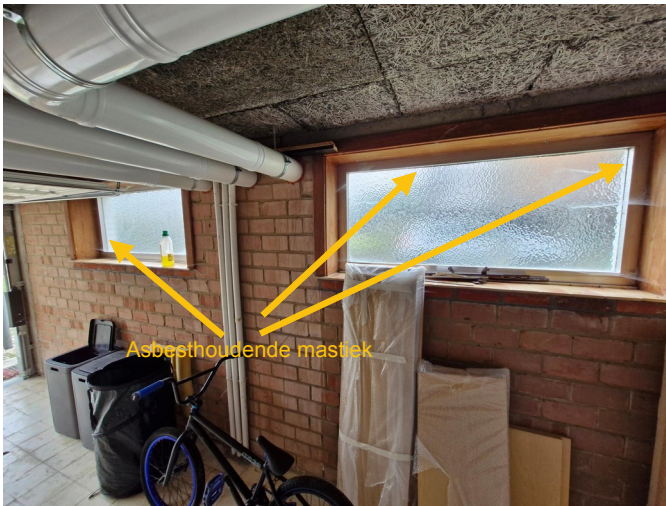
Overzichtsfoto

Detailfoto

Het asbestmateriaal valt onder de mijlpaal van 2040.

Eindbeoordeling materiaalrisico	Verhoogd materiaalrisico en/of verhoogde kans op vezelvrijgave
---------------------------------	----------------------------------------------------------------

Gebondenheid	Categorie 1: hechtgebonden in oorsprong
Asbestsoort (vezeltype)	Amfibool aanwezig, uitgezonderd crocidoliet
Asbestconcentratie	Laag (< 50%)
Afschermingsgraad van het gehele materiaal	Geheel of deels (ook) vrij aan de binnenlucht
Toestand van het materiaal	Matig beschadigd, matig verweerd

<b>Beschrijving</b>	Mastiek afkitting ramen garagebox
<b>Omgeving</b>	Binnen
<b>Primaire drager</b>	Wandopening verticaal (raam, deur, ...)
<b>Asbestmateriaal</b>	In-situ afwerkingslagen - Pasta, stopverf, voegsel, stopsel, vulsel, mastiek, kitten, ...
<b>Bindmiddel van asbestmateriaal</b>	Kitten, mastiek, pasta
<b>Gebondenheid op basis van bindmiddel</b>	Hecht
<b>Hoeveelheid (gewicht - aantal)</b>	<ul style="list-style-type: none"><li>• 0,10 kg - 1 stuk</li></ul>
<b>Totaal gewicht</b>	0,10 kg
<b>Eenvoudig bereikbaar</b>	Nee <ul style="list-style-type: none"><li>• Het asbestmateriaal is bedekt (uitgezonderd laag verf, coating, behang, kunststof, textiel) en het wegnemen van het bedekkende materiaal kan niet zonder het bedekkende materiaal te beschadigen.</li></ul>
<b>Bevestigingswijze</b>	<ul style="list-style-type: none"><li>• Verlijmd, ingegoten, versmeerd</li></ul>
<b>Identificatiemethode</b>	Vaststelling zonder monstername

- Zorg voor een veilig beheer. Vermijd het beschadigen van het asbestmateriaal. Controleer de toestand jaarlijks op wijzigingen.

- Eenvoudige handelingen: mag via doe-het-zelf of door werknemer(s) met opleidingsattest eenvoudige handelingen  
De ramen kunnen zelf vervangen worden indien raam met kader verwijderd wordt. Indien enkel ruit wordt verwijderd kan dit enkel door professionelen die rekening houden met het verwijderen van de asbesthoudende mastiek en deze ook afvoeren conform de geldende regels.

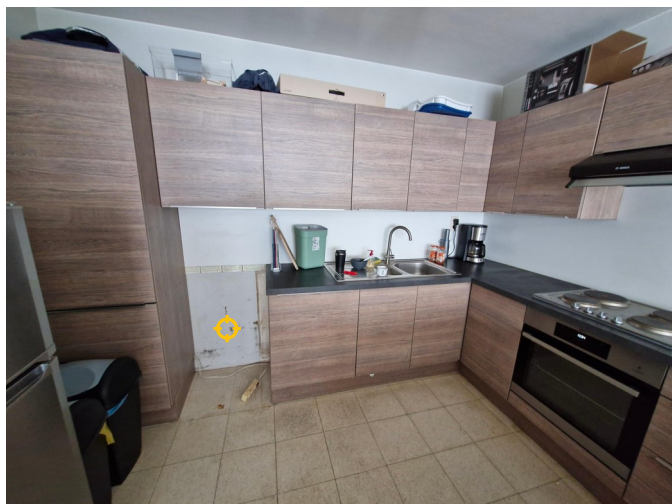
## Fiche 2: pleister muren

Geen asbest

Overzichtsfoto

Detailfoto

#	Type	Referentie	Resultaat
2.1	Mengmonster	MM1MAPB	Geen asbest

Beschrijving	pleister muren
Omgeving	Binnen
Primaire drager	Binnenwand
Bindmiddel van materiaal	Gips - kalk
Gebondenheid op basis van bindmiddel	Niet-hechtgebonden
Hoeveelheid (oppervlakte - dikte - aantal)	• 70,00 m <sup>2</sup> - 0,50 cm - 1 stuk
Totaal volume	0,35 m <sup>3</sup>
Identificatiemethode	Vaststelling met monsternamen
Destructieve handeling voor identificatie	Nee
Opmerking	Oppervlakte is slechts een raming.
