Asbestinventarisatetest

Brusselsesteenweg 511, 9090 Melle
Gemeenschappelijke delen

Attestnummer : 20240627-000494.000

Uitgegeven op : 27.06.2024

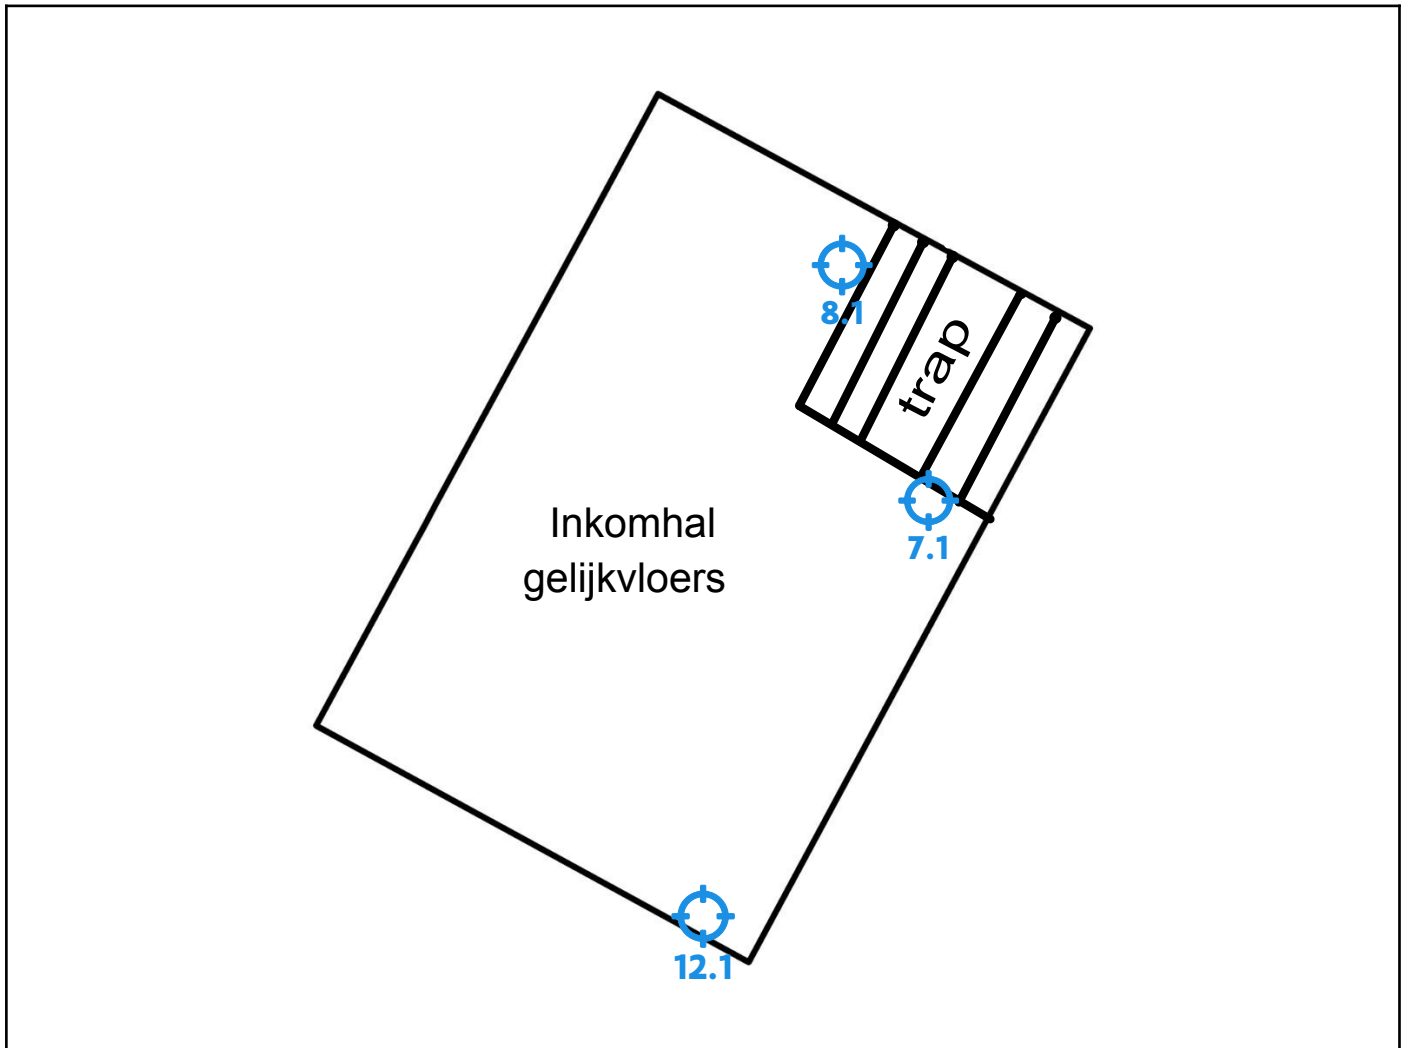
Plan 1.1: Inkomhal gelijkvloers

Beschrijving	Type	Actie
7. Pleister onderkant trap	Geen asbest	-
7.1 Code: MM3THGD	Mengmonster	-
8. pleister plafond	Geen asbest	-
8.1 Code: MM3PHGD	Mengmonster	-
12. pleister muren	Geen asbest	-
12.1 Code: MM3MHGD	Mengmonster	-

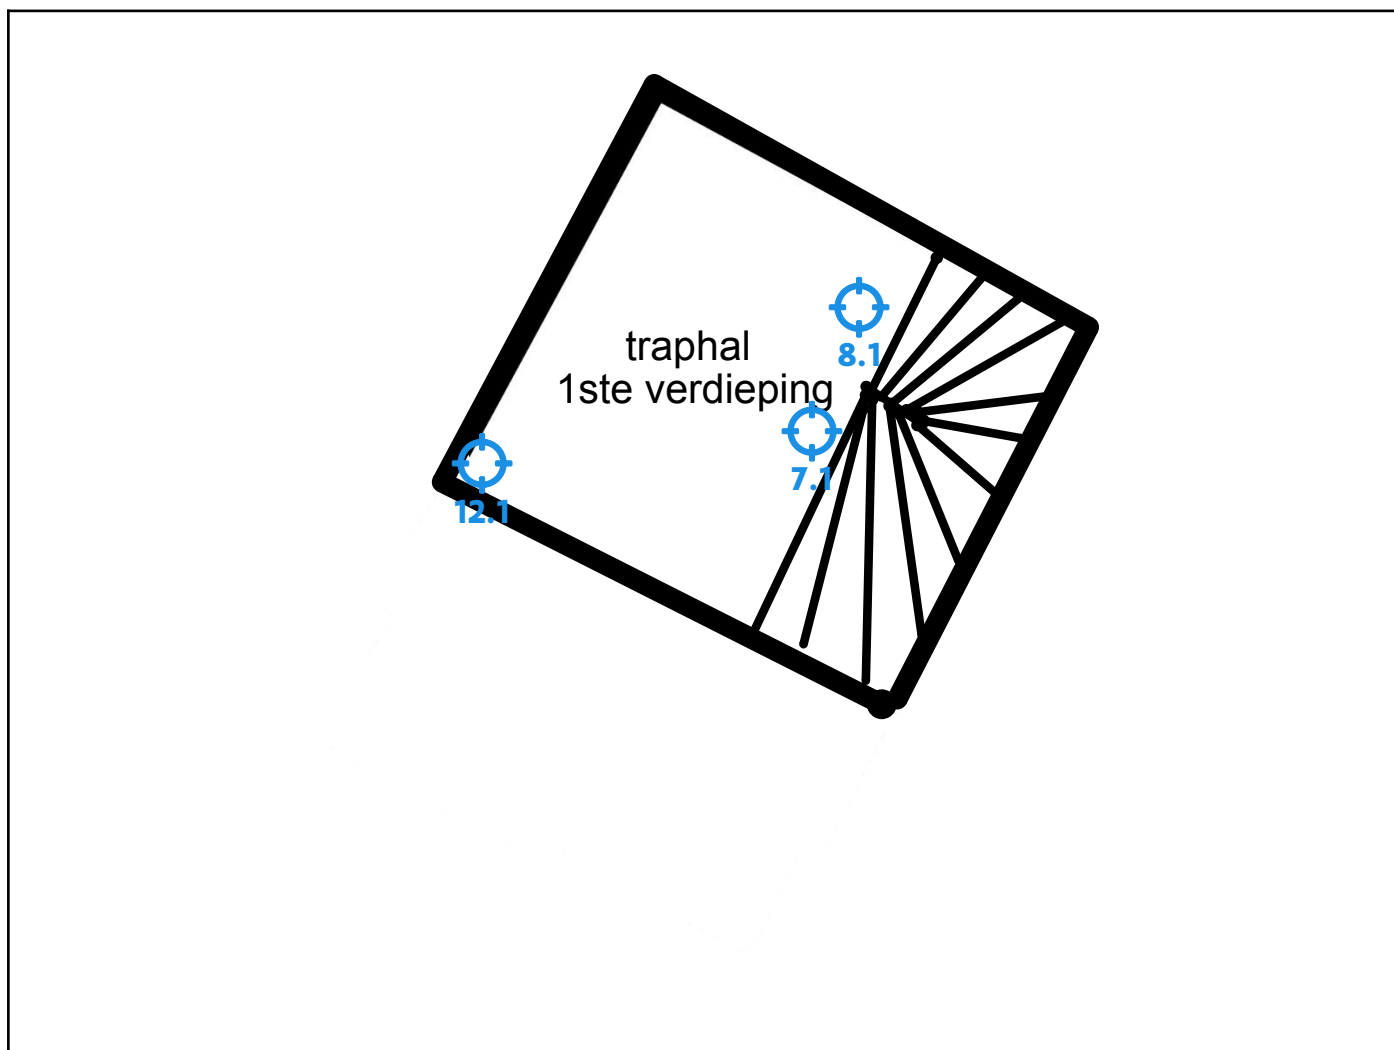
Plan 1.2: trappenhall 1ste verdieping

Beschrijving	Type	Actie
7. Pleister onderkant trap	Geen asbest	-
7.1 Code: MM3THGD	Mengmonster	-
8. pleister plafond	Geen asbest	-
8.1 Code: MM3PHGD	Mengmonster	-
12. pleister muren	Geen asbest	-
12.1 Code: MM3MHGD	Mengmonster	-

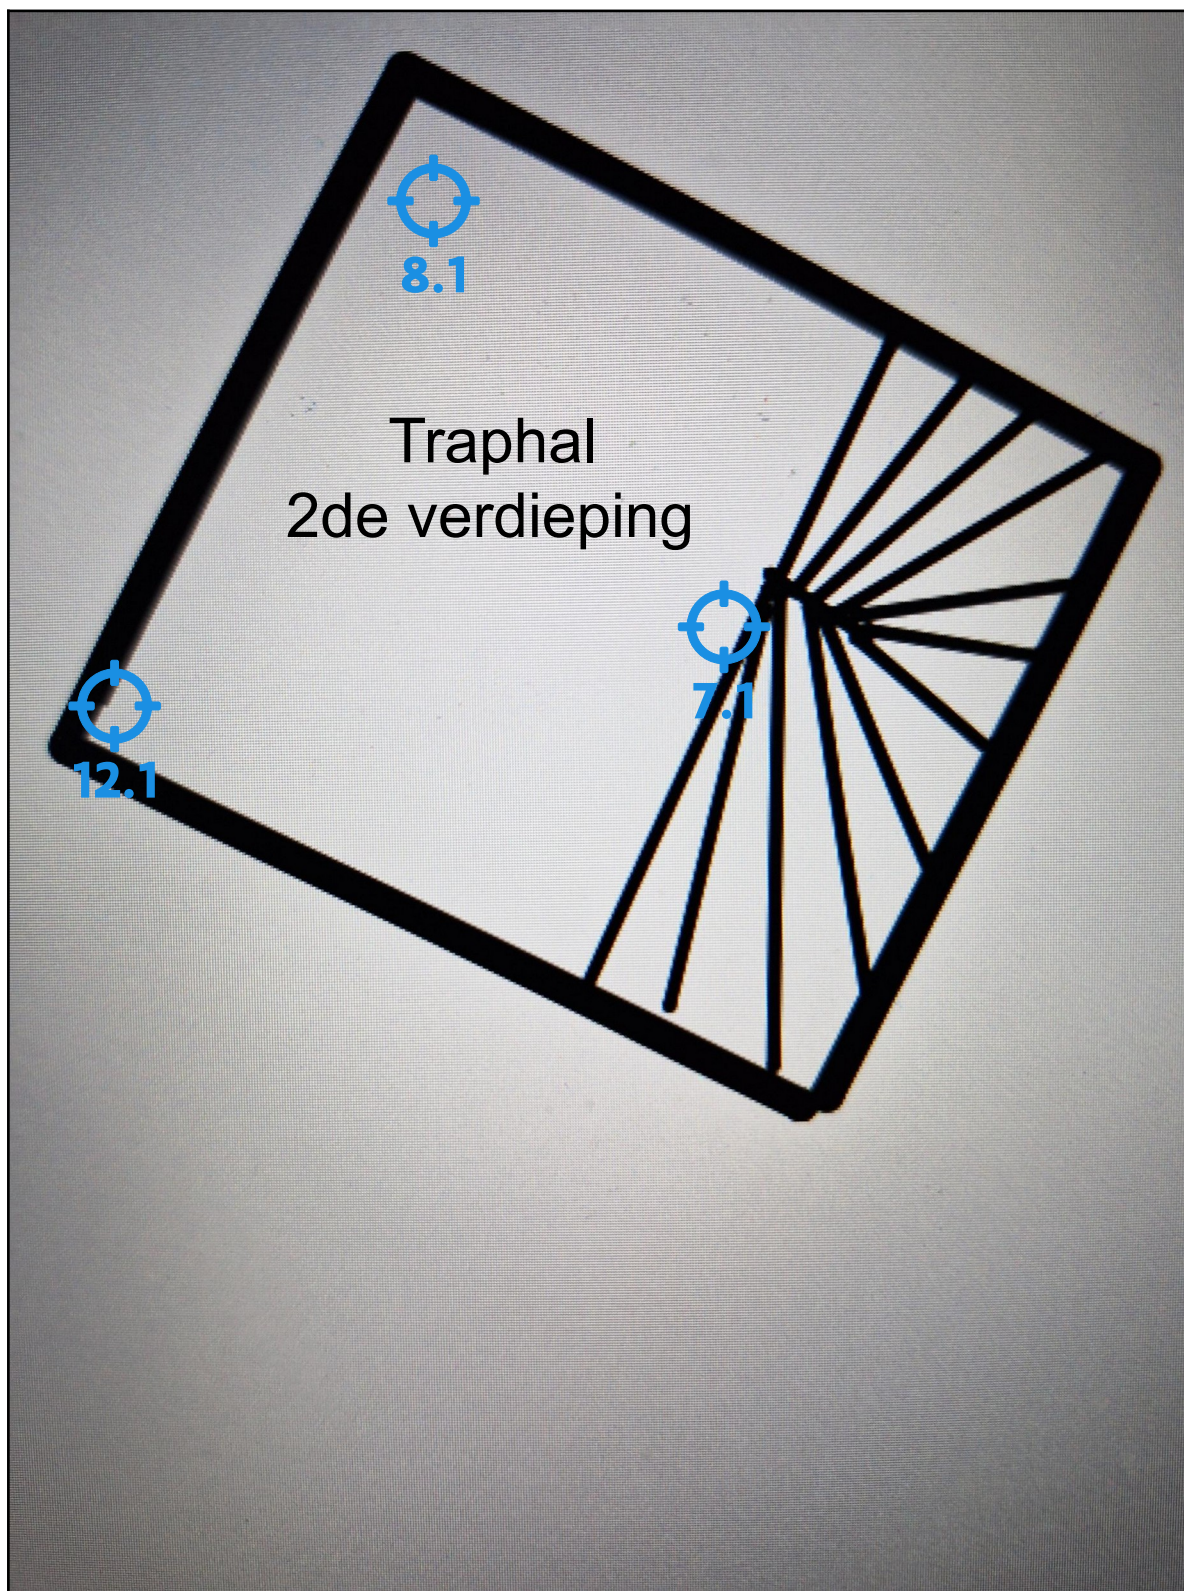
Plan 1.3: traphal 2de verdieping

7. Pleister onderkant trap	Geen asbest	-
7.1 Code: MM3THGD	Mengmonster	-
8. pleister plafond	Geen asbest	-
8.1 Code: MM3PHGD	Mengmonster	-
12. pleister muren	Geen asbest	-
12.1 Code: MM3MHGD	Mengmonster	-

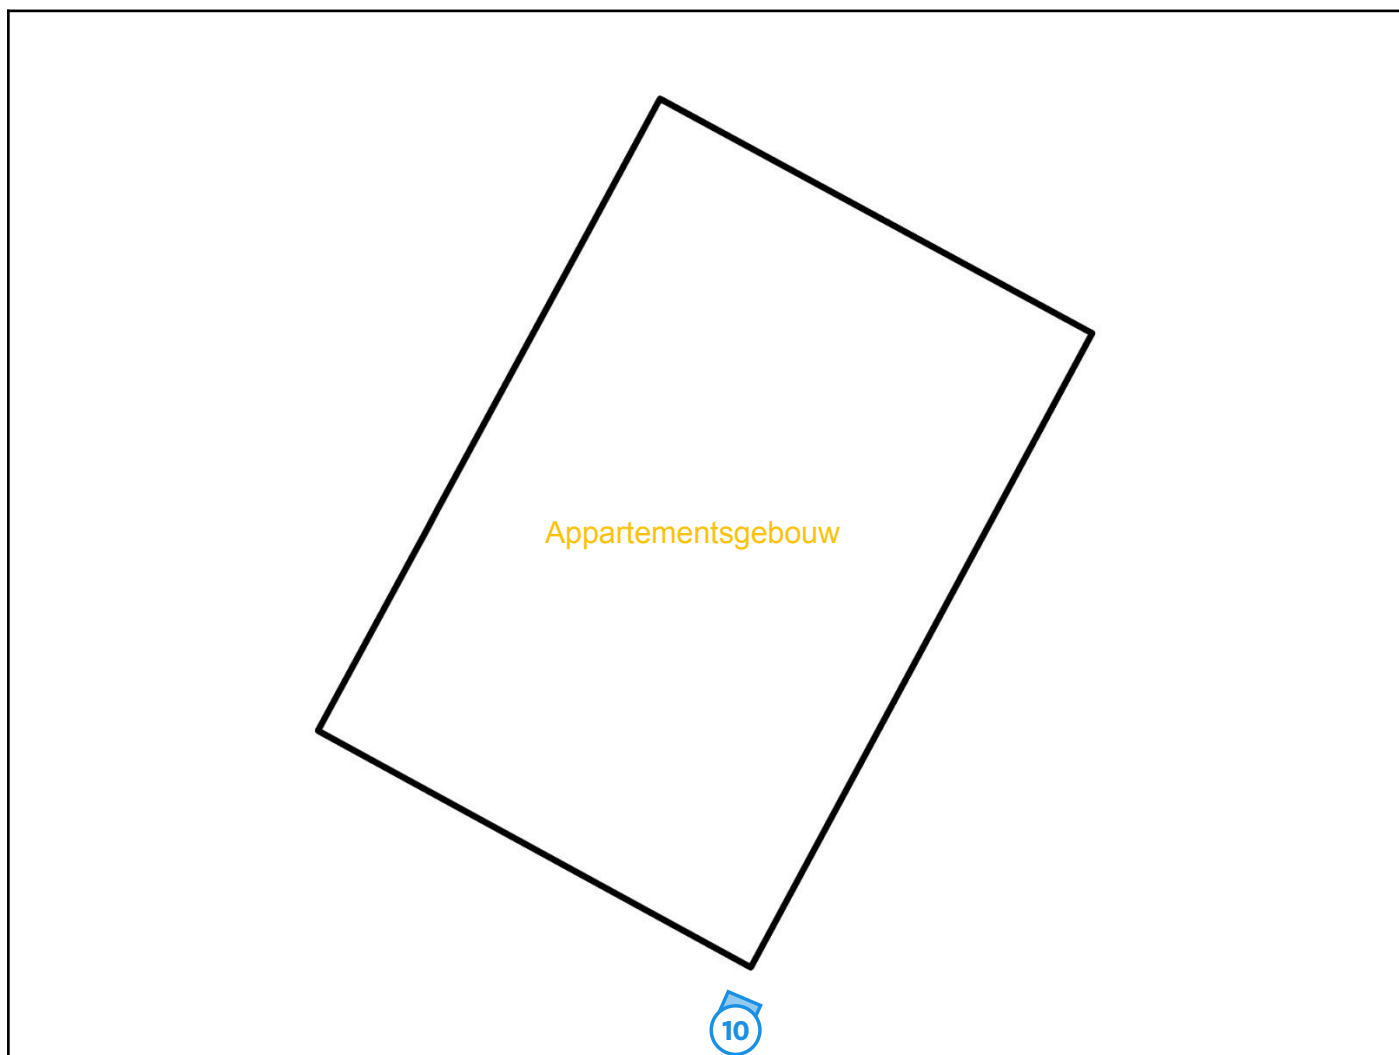
Plan 1.6: Riolput naast gebouw

Beschrijving	Type	Actie
10. Afdekplaat rioolput	Geen asbest	-
